Libellenschutz – bestehende Lebensräume erhalten und neue schaffen

Ein Bilderbericht aus der Drumlinlandschaft Zürcher Oberland von Hansruedi Wildermuth

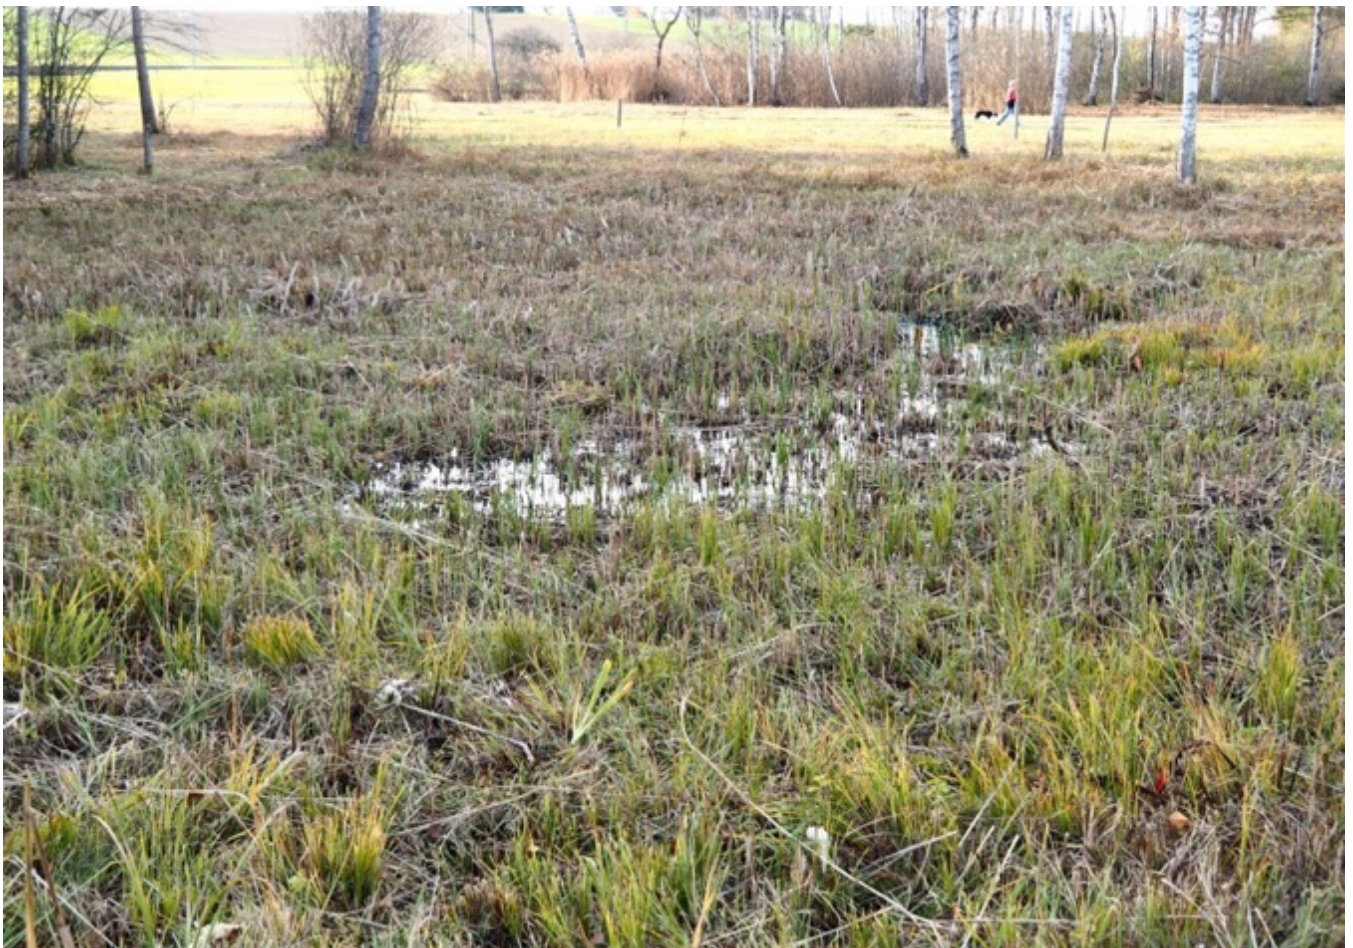
Ein ehemaliger, stark zugewachsener Torfstich im Oberhöflerriet. Nur im Zentrum ist noch wenig offenes Wasser vorhanden.

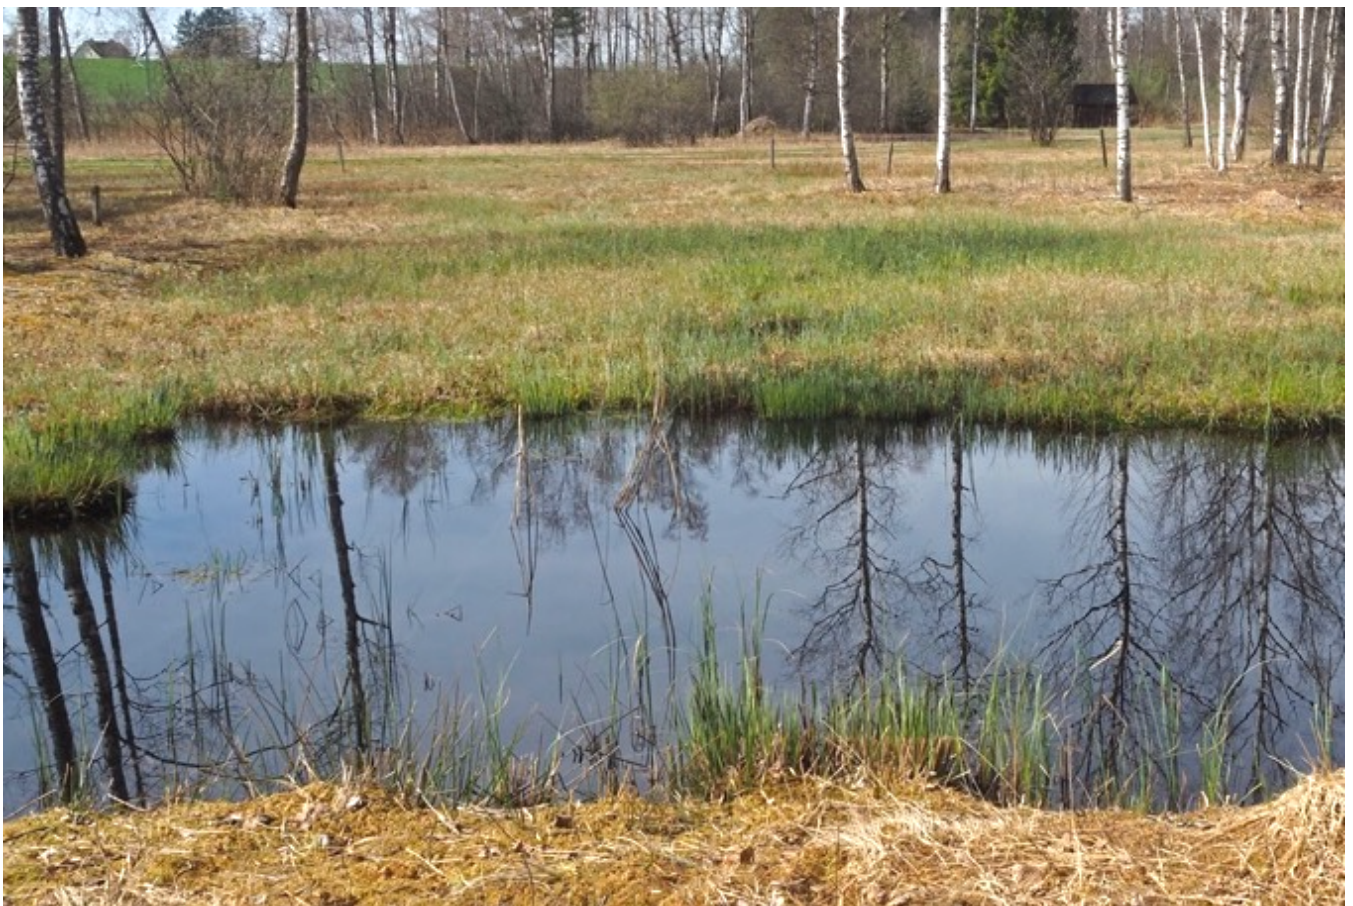
Nach der Regeneration des verlandeten Torfstichs ist neuer Lebensraum für Libellen und entstanden.

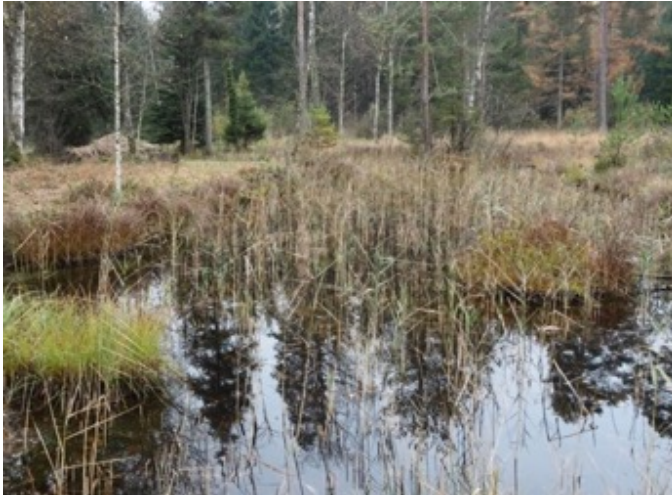
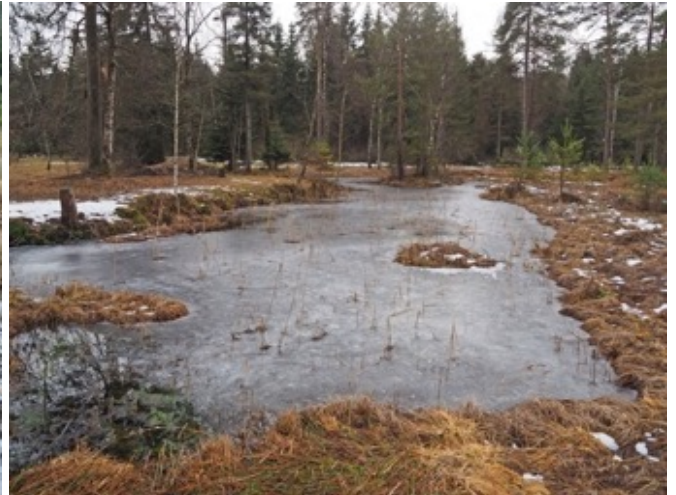
Im Hinwilerriet dehnte sich am grossen ehemaligen Torfstich der Schilf- und Seggenbestand derart aus, dass die Verlandung in Handarbeit nicht mehr aufzuhalten war. Nötig wurde eine maschinelle Räumung unter Einsatz eines 9t-Baggers mit langem Greifarm. Das Gewässer wurde aber nicht vollständig geräumt; ein Drittel blieb bestehen.

Links: Zustand am 10.11.2021. Die dünnen Schilfhalme (im Bildvordergrund gemäht) deuten auf nährstoffarmes Wasser. Rechts: Kurz vor der Räumung war der Weiher vereist und der Boden gefroren, damit günstig für den Eingriff. 03.02.2022.

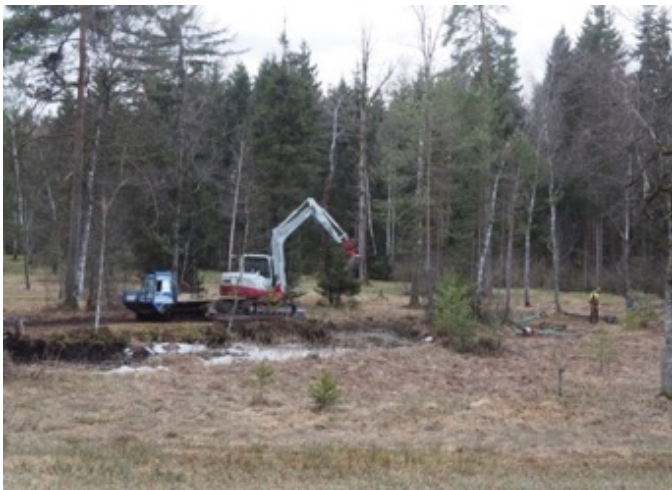
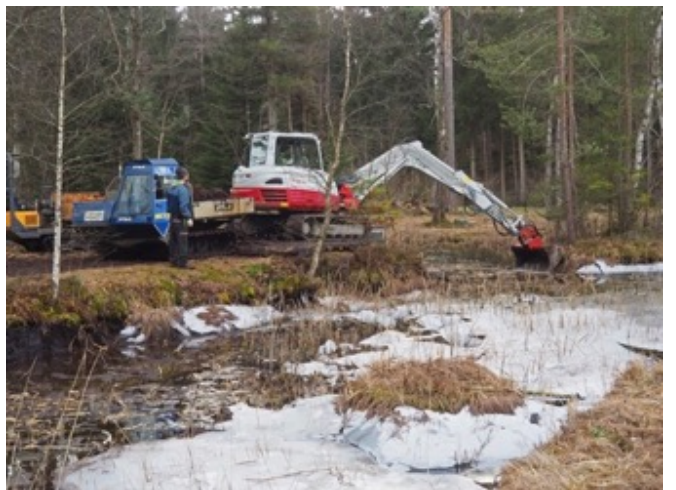
Zuerst wurde das Wasser abgepumpt und in den Abzugsgraben geleitet. Die Baggerarbeit erfolgte direkt vom Ufer aus, mit Matratzen als Unterlage, der Abtransport des Aushubmaterials zum nahen Waldrand und weiter zur nächsten Strasse mit einem Raupenfahrzeug.

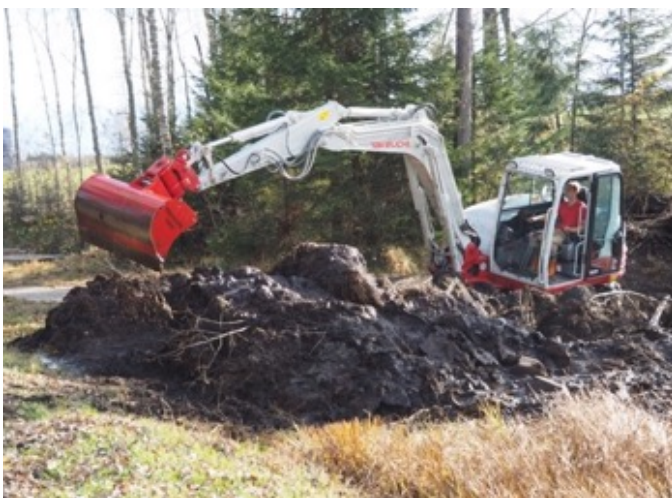
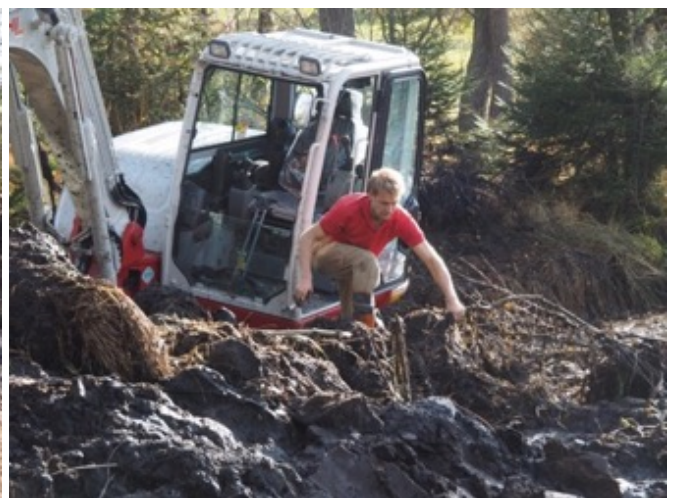
Bei Baggerarbeiten an Torfweihern fällt viel Aushub an. Dieser enthält neben torfigem Material auch Äste, Seggenbulten und Schilfpflanzen mit Rhizomen. Die organische Substanz fand in diesem Fall Verwendung in der Landwirtschaft (auf Ackerland), nachdem grobes Astmaterial entfernt worden war.

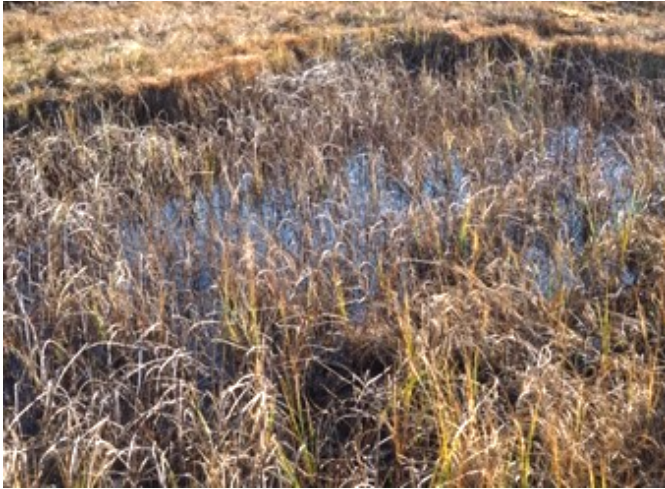
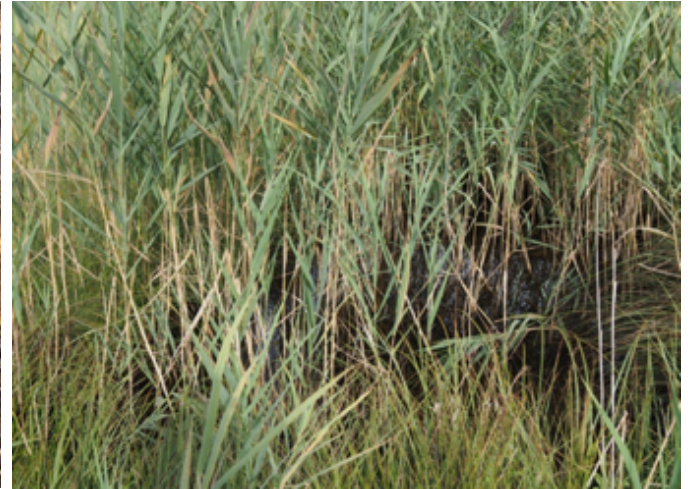
Links: In diesem Torfweier ist die Verlandung durch Seggen schon weit fortgeschritten. Rechts: dichter Schilfbewuchs bedeckt einen grossen Teil dieses Torfweihers. Schilfpflanzen müssen soweit möglich mit den Rhizomen entfernt werden, da diese sofort wieder auswachsen.

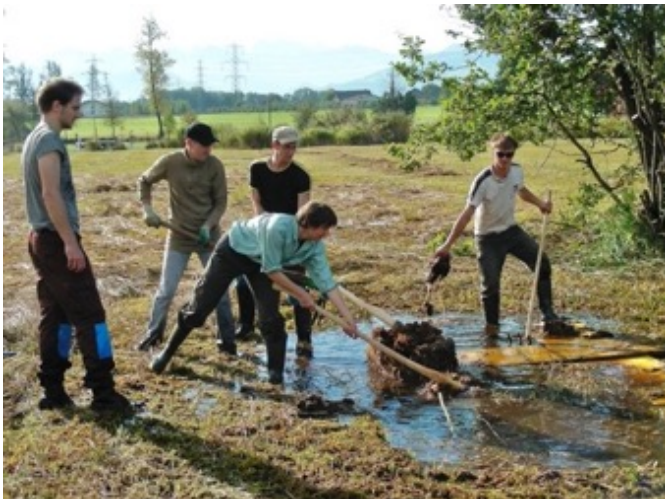
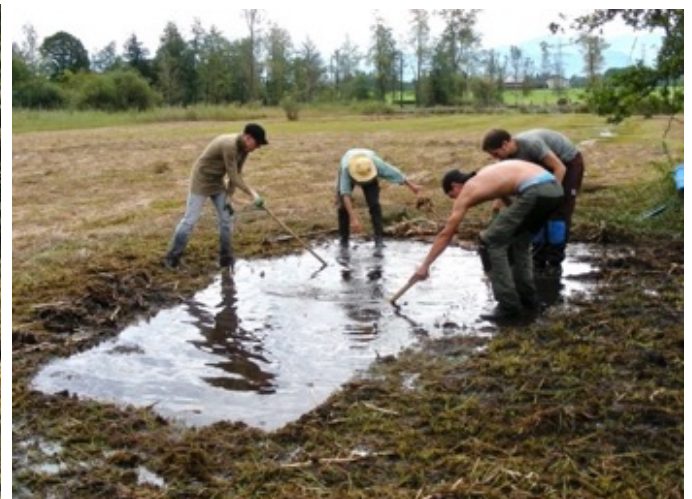
Zivildienstleistende regenerieren unter Leitung einer Fachperson einen alten Torfweier. Nach halbtägiger Handarbeit ist der Weiher von Verlandungsvegetation befreit und es ist wieder eine freie Wasserfläche entstanden. Die alte viereckige Form des Gewässers wurde absichtlich beibehalten.

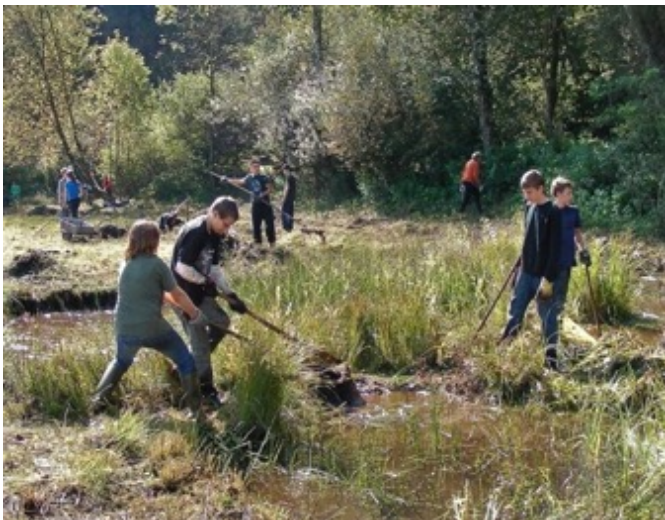
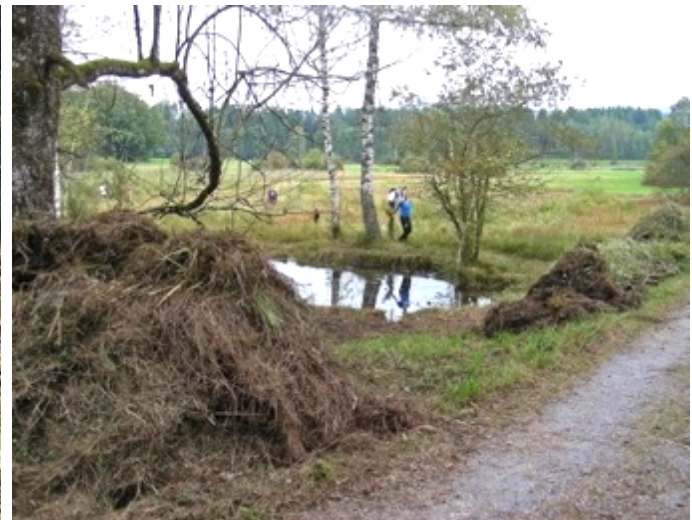
Links: In einer Aktion mit Schulklassen wird an einem Torfweier die Verlandungsvegetation in Handarbeit entfernt. Rechts: Aushubmaterial und Schnittgut liegen am Wegrand zum Abtransport und in diesem Fall zur Kompostierung bereit.

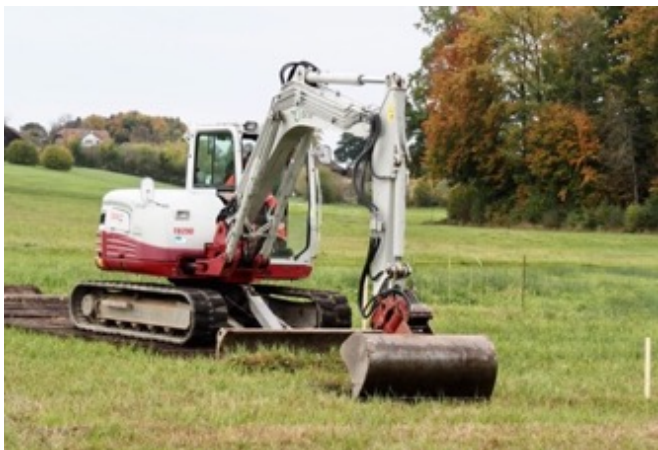
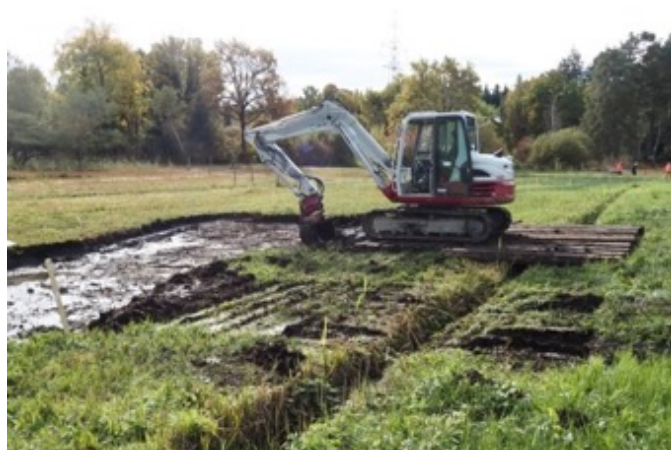
Am 20.10.2025 erfolgte der erste Spatenstich (Bild links). Zur Schonung des Bodens der Umgebung wurden für die Baggerarbeiten Matratzen ausgelegt. Bereits am Tag darauf war ein Teil des Oberbodens abgetragen (Bild rechts).

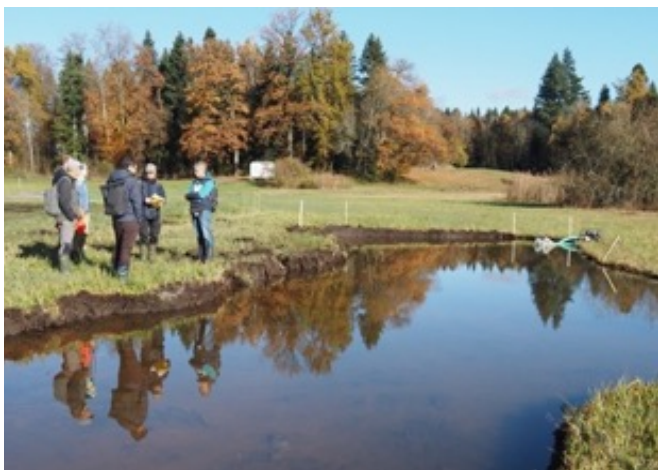
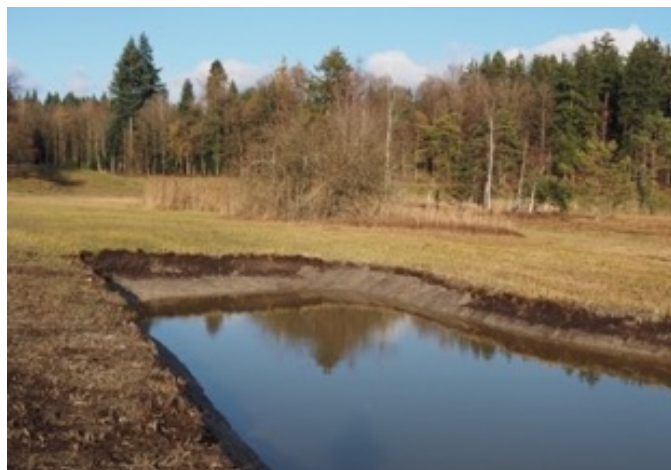
Links: Bei der Besprechung zum weiteren Vorgehen am 3.11.2025 hatte sich bereits Wasser angesammelt, das für die weiteren Baggerarbeiten abgepumpt werden musste. Rechts: Am 18.11.2025 waren die Baggerarbeiten abgeschlossen. Die Ufer wurden absichtlich teils gestuft und unterschiedlich steil gestaltet, um den Bedürfnissen verschiedener Arten gerecht zu werden.

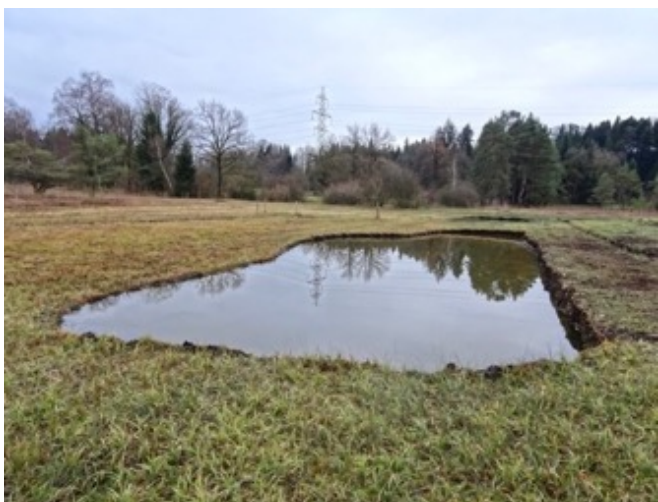
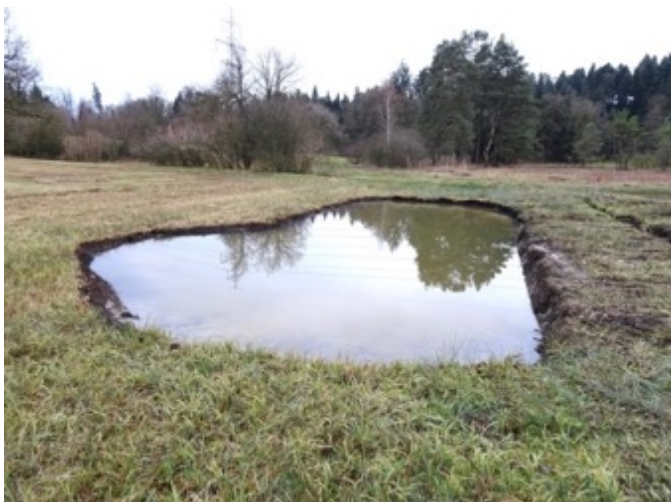
Am 01.12.2025 waren die beiden Weiher voll. Sie unterscheiden sich bezüglich Grösse, Form, Tiefe und Uferbeschaffenheit. Links: Weiher Nord, rechts: Weiher Süd. Die Lage der Gewässer wurde sorgfältig geplant. Durch den Abtrag des Oberbodens wurden weder geschützte Pflanzen noch besonders wertvolle Vegetationseinheiten tangiert. Beide Fotos Max Trafelet

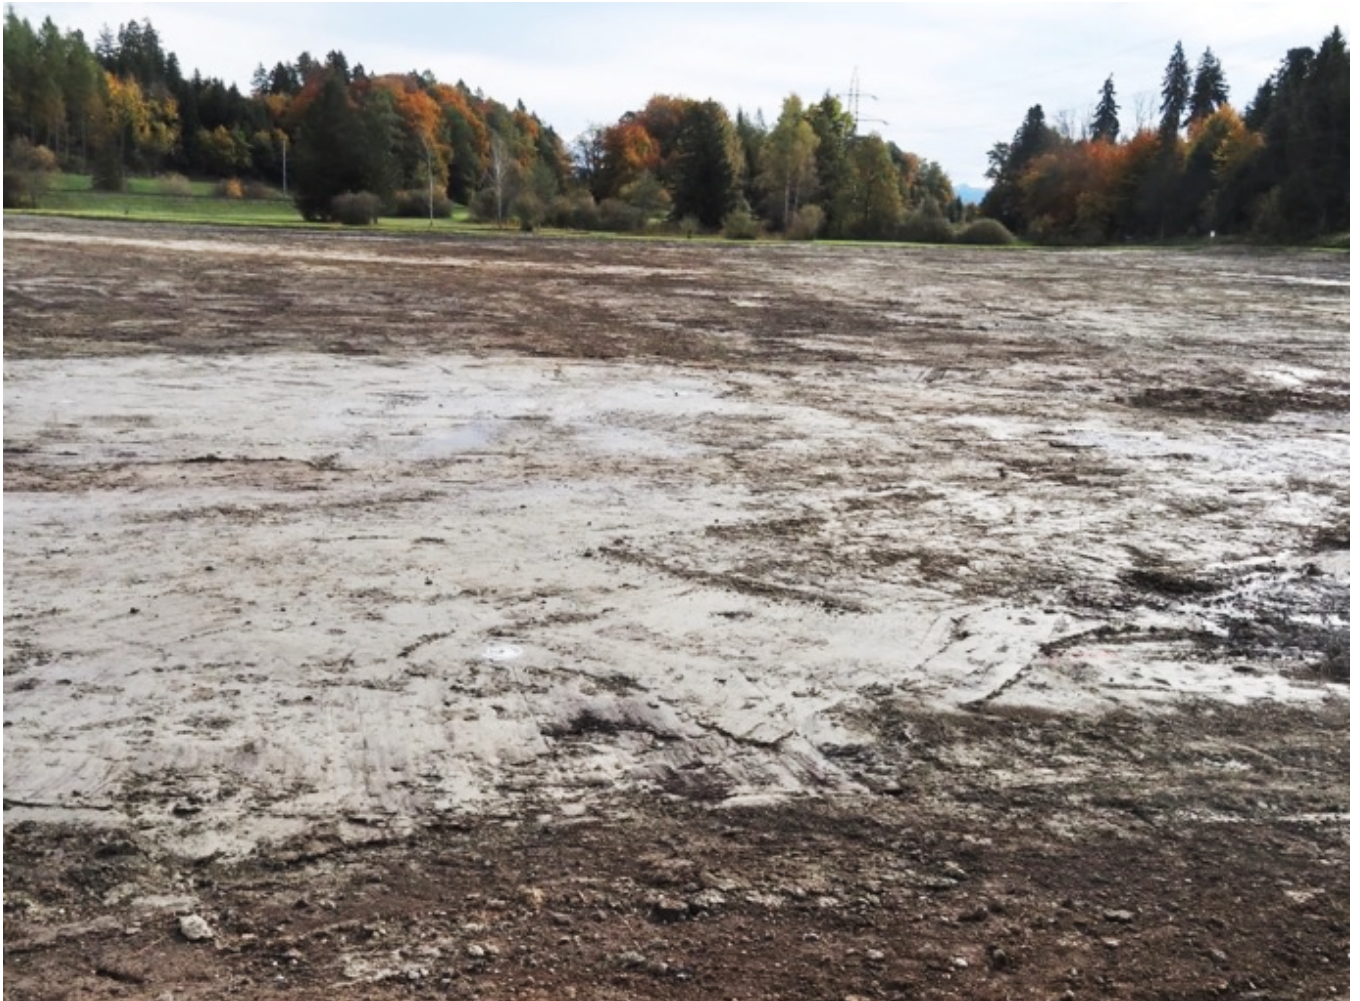
Auf der Teilfläche A ist der Oberboden vollständig abgetragen und abtransportiert. Der magere, teils lehmige Grund ist vorbereitet für eine Direktbegrünung mit Saatgut und gezielt gesammelten Samen aus Streuwiesen der Region. Es sollen verschiedene Feuchtwiesentypen entstehen. Das Relief ist so gestaltet, dass sich das Streuland maschinell möglichst problemlos bewirtschaften lässt. 21.10.2025

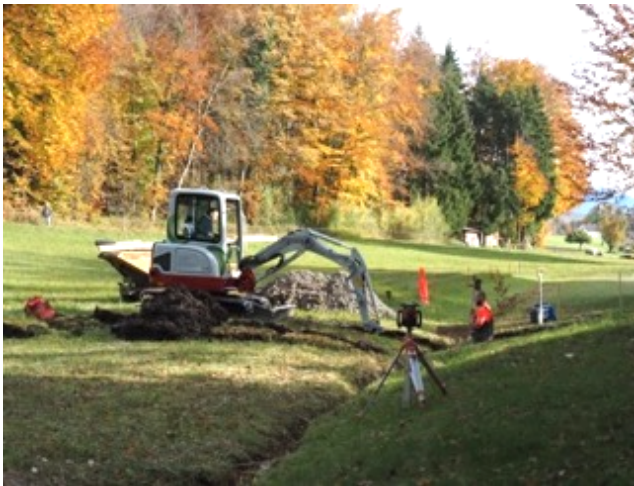
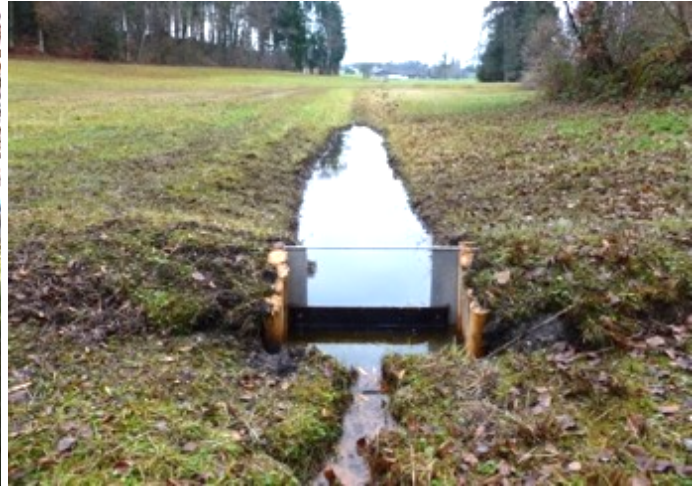
An einem Seitengraben des Gablenbächlis wurde ein Stauwehr errichtet, um das Wasser während niederschlagsfreien Perioden zurückzuhalten.

Links: Vorarbeiten zum Einbau des Stauwehrs. 29.10.2025. Rechts: Das Wehr ist eingebaut und seitlich des Grabens zuge-deckt. Er soll mit Rücksicht auf die seltene Steinfliege *Nemoura dubitans* nur schrittweise aufgestaut werden. Die oberste, verwachsene Grabenstrecke bleibt vorläufig unbeeinträchtigt. 05.12.2025. Foto Max Trafelet

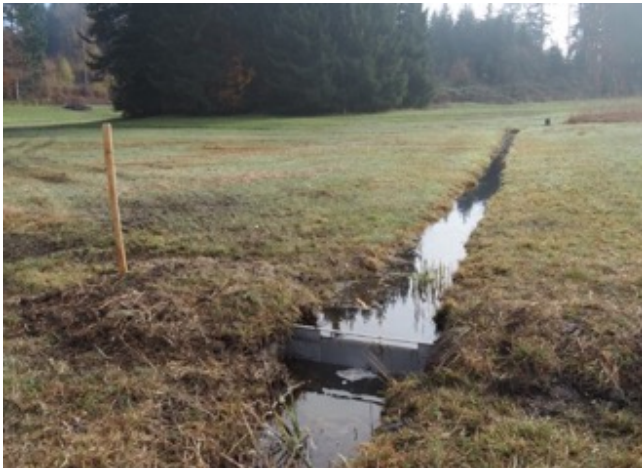
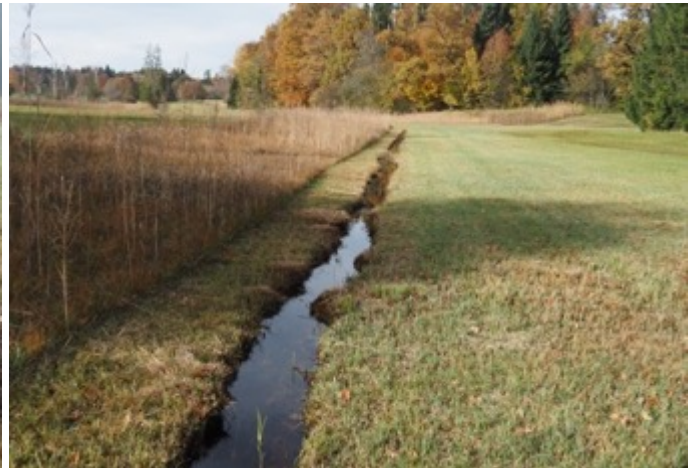
Links: Am Gablenbächli unterhalb des Grenzsteins Hinwil/Dürnten wurde ebenfalls ein neues Stauwehr eingebaut. 06.11.2025. Rechts: das Gablenbächli nach der Streumahd. Es ist aktuell in optimalem Zustand. 29.10.2025

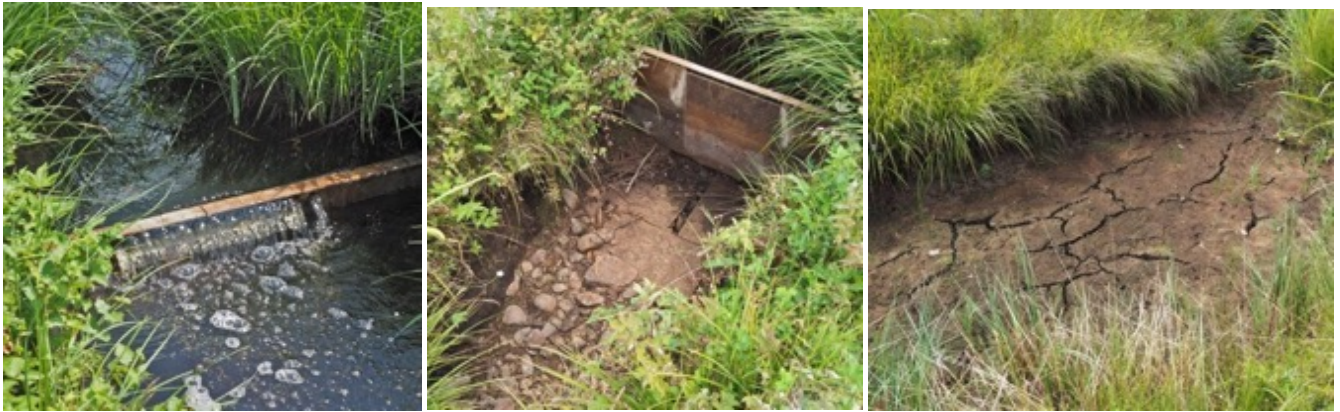
Der Mostbach im Oberhöflerriet führte am 24.05.2018 ziemlich viel Wasser (links). Beim Stauwehr unterhalb der Grabenerweiterung O6 ergoss sich beim Überlauf viel Wasser, sodass dieses nur verzögert abfloss. Am 08.08.2018 war dieselbe Stelle völlig trocken, ebenso die Grabenverbreiterung O5. Bisher war dieser Graben nach unseren Beobachtungen noch nie ausgetrocknet.

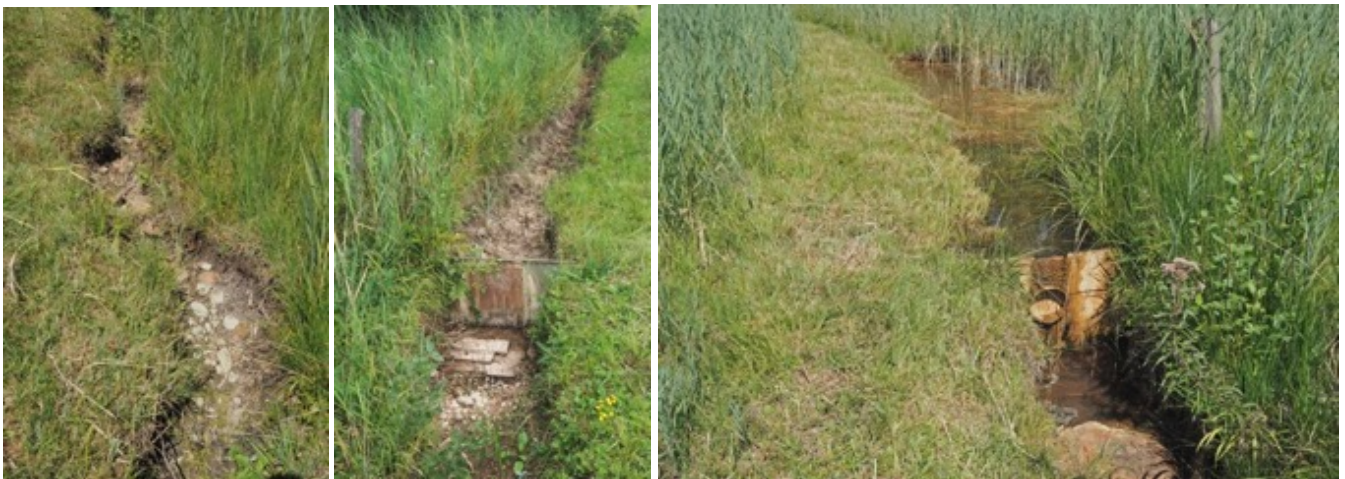
Im Chuderriet fielen die Gräben im Sommer 2018 trotz Stauwehren erstmals seit ihrem Bestehen trocken. Lediglich beim Stau S4 unterhalb der Sickerquellaustritte blieb noch etwas Wasser zurück. Links: Strecke 2 unterhalb S2, Mitte: Stauwehr S2. Rechts: Stauwehr S4.

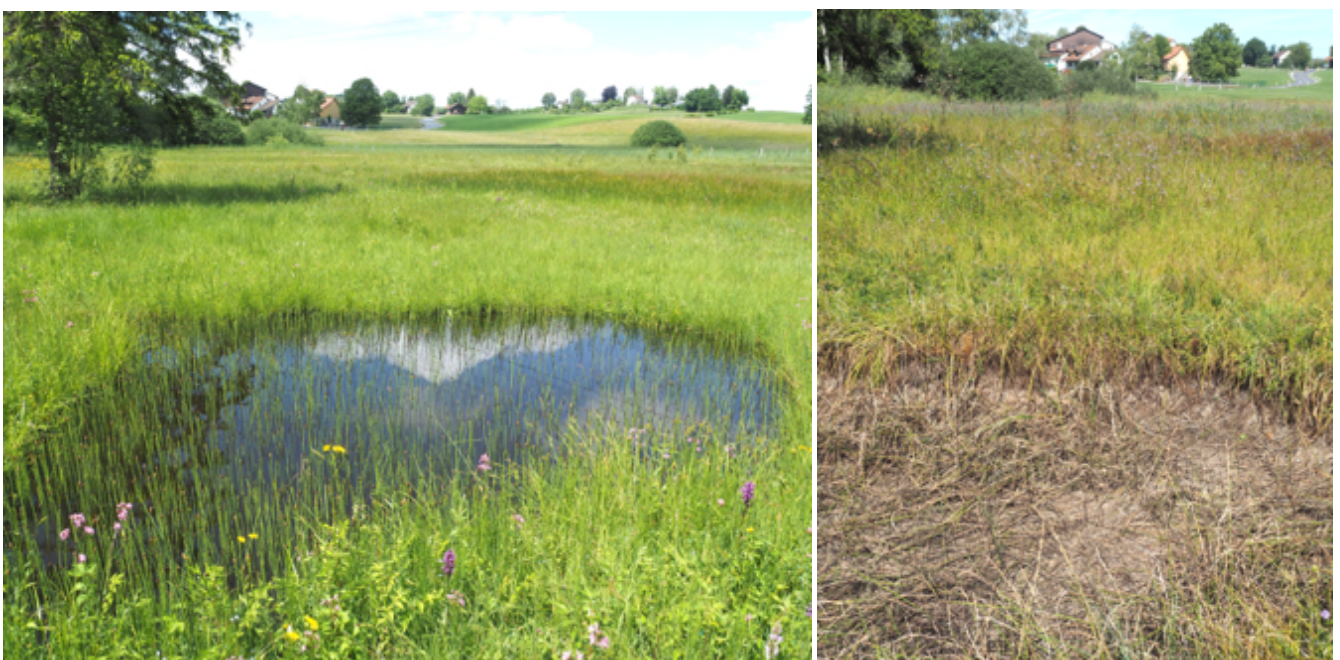
Bis Ende Mai 2018 waren alle Kleingewässer der Druzo voll. Im Verlauf des Sommers fiel der Wasserstand bis 50 cm, weshalb alle wenig tiefen Weiher und Torfstiche austrockneten. Hier im Bändler-/Ambitzgiriet dasselbe Gewässer am 23.05.2018 (links) und am 29.08.2018 (rechts).

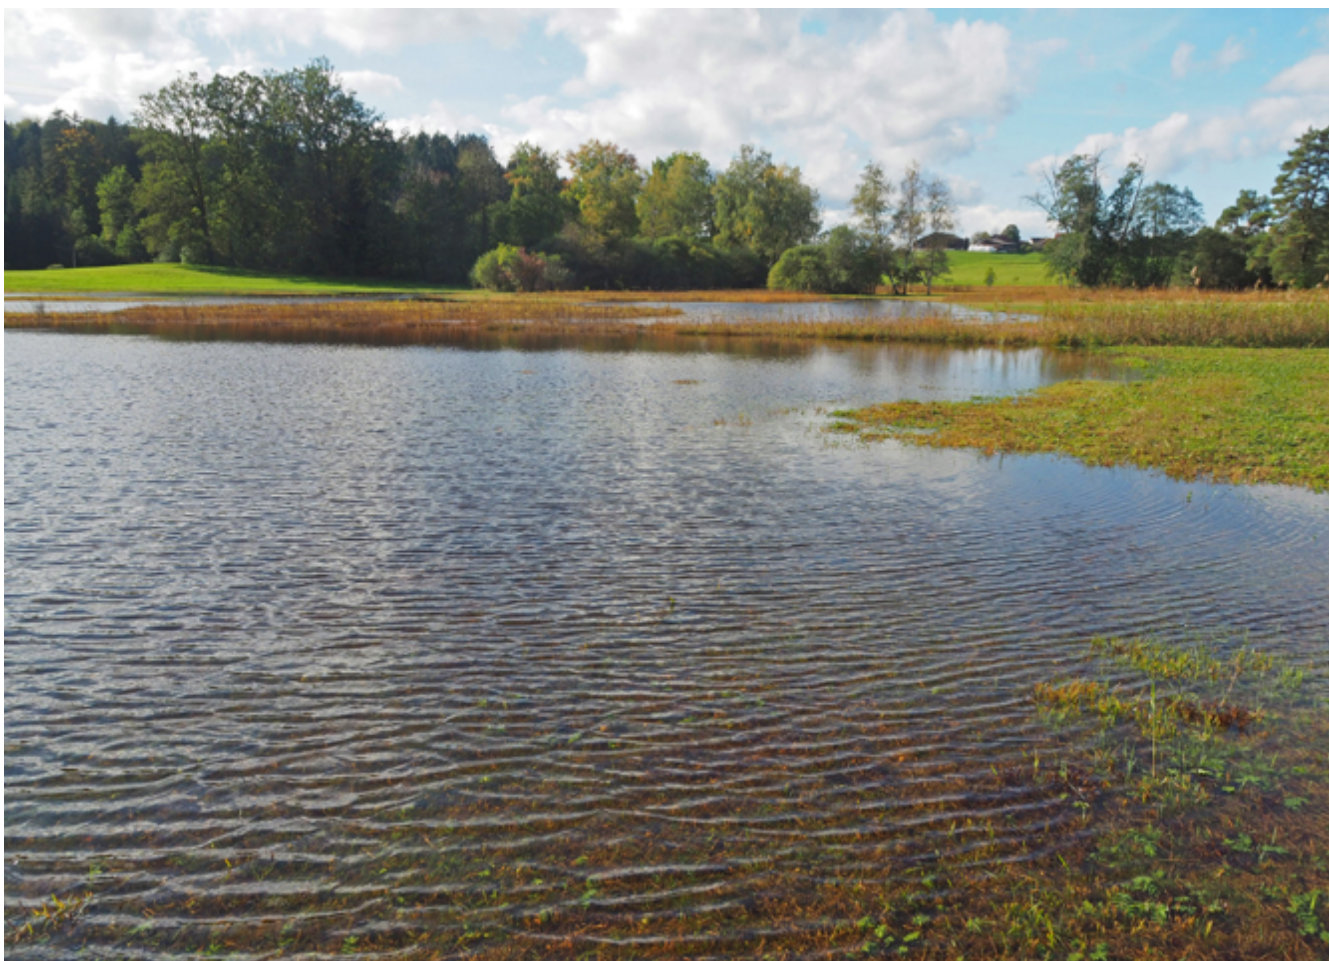
Nach dem Starkregen vom 09.10.2019 konnte das Wasser aus dem Ambitzgi/Böndlerriet durch den Brüschgraben nicht schnell genug abfließen, sodass das Ried für kurze Zeit flächig überflutet wurde. Blick Richtung West vom Rütiplatz aus. Foto: 10.10.2019

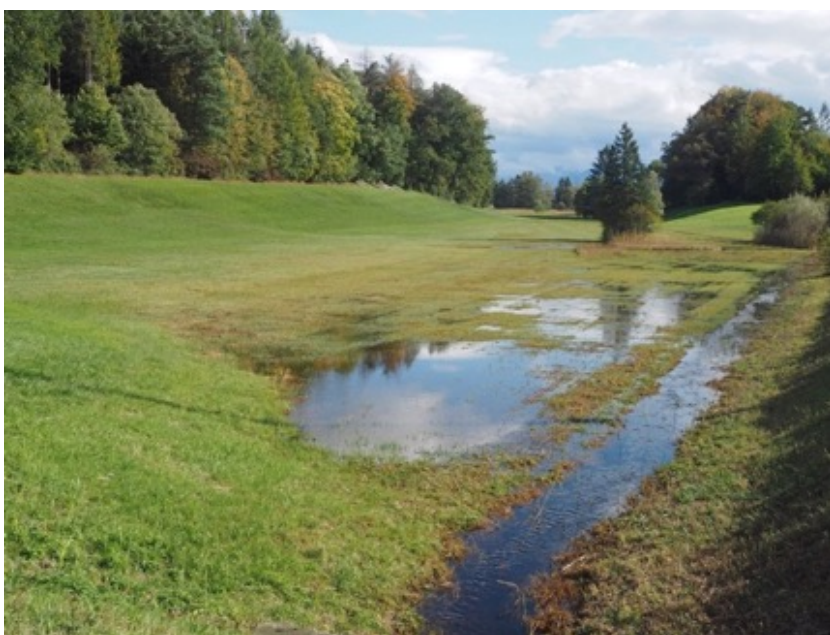
Das Drumlintälchen zwischen Hatschperg und Stockbüel mit dem Mostbach (Bild links) war am 10.10.2019 ebenfalls überflutet. Im oberen Teil hat der Mostbach etwas mehr Gefälle, so dass das Wasser hier besser abfließen kann (Bild rechts, 21.09.2020).

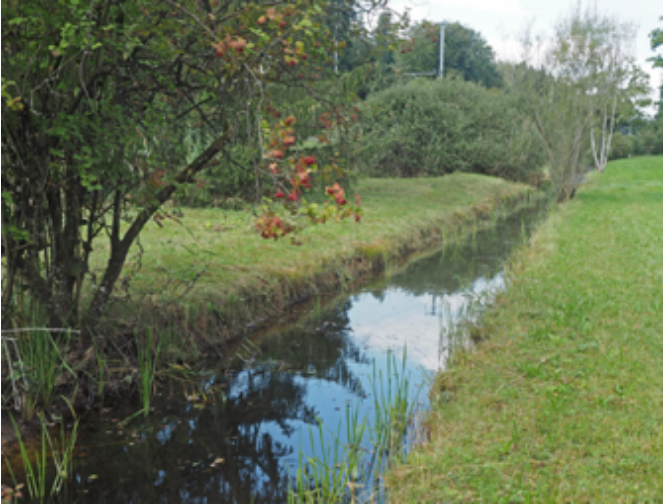
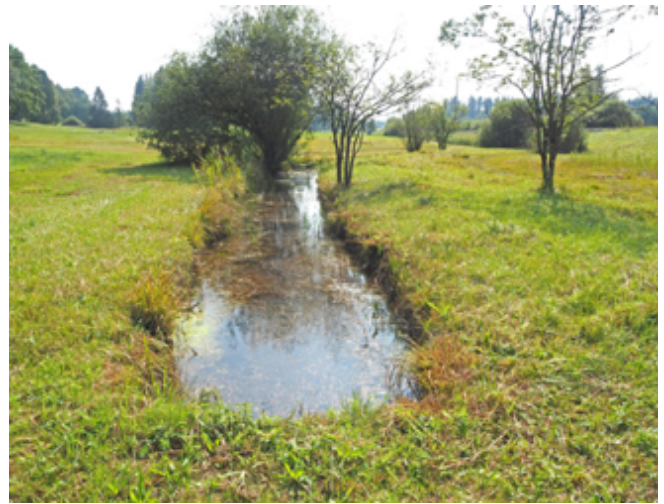
Der Mostbach wurde im Gebiet Mönchbrunnen, wo er entlang der Bahnlinie verläuft, im Herbst 2019 ausgebaggert und damit von üppiger, den Abfluss behindernder Vegetation befreit. Dennoch kann das Wasser infolge des geringen Gefälles stets nur sehr langsam abfließen. Ohne den dichten Schilfbewuchs ist der Graben mit seiner lokalen Breite wieder ein wertvolles offenes Gewässer u.a. für Amphibien und Libellen geworden. Am Aufnahme datum (21.09.2020) wurden hier fünf Libellenarten beobachtet, darunter zahlreiche Paare der Grossen Heidelibelle *Sympetrum striolatum*. Einzelne Sträucher (Weiden, Schwarzerle) wurden als Landschafts- und Habitat-Elemente für Tiere – z.B. als Eiablageplatz der Weidenjungfer *Chalcolestes viridis* – belassen.

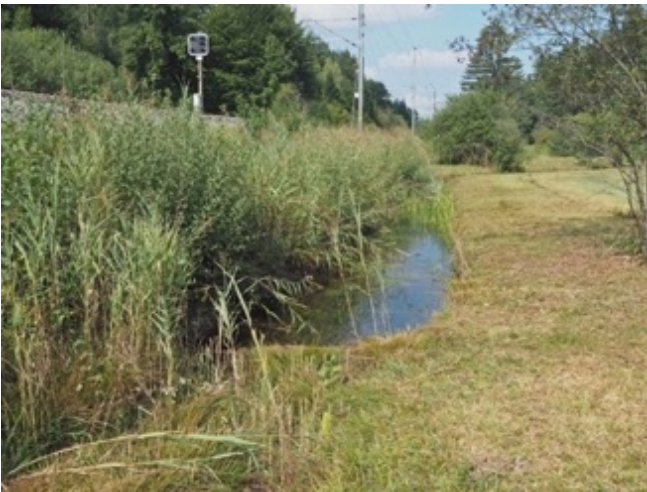
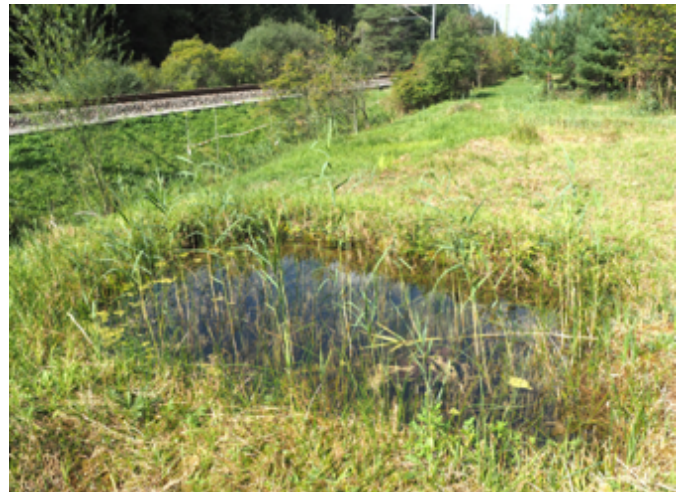
Bild links: Im Gebiet Mönchbrunnen fließt der Brüschraben unter dem Bahndamm durch und mündet in den Mostbach. Wie üppig hier Schilf wächst, zeigt sich auf der Seite des Bahndamms. Auf der rechten Grabenseite ist die Streu bereits geschnitten. Bild rechts: Weiter mostbachabwärts, zwischen dem Bahndamm und dem Wald wurde vor Jahren das aus dem Drumlinfluss austretende Quellwasser an vier Stellen aufgestaut. Zusammen mit dem jährlich gemähten Streulandstreifen, den neu gepflanzten Waldföhren und dem südwestexponierten buchtartig verlaufenden Waldrand ist der ehemals dicht mit Gehölz bewachsene Landstreifen ein wertvolles Habitat für verschiedene Pflanzen- und Tierarten geworden. 21.09.2020

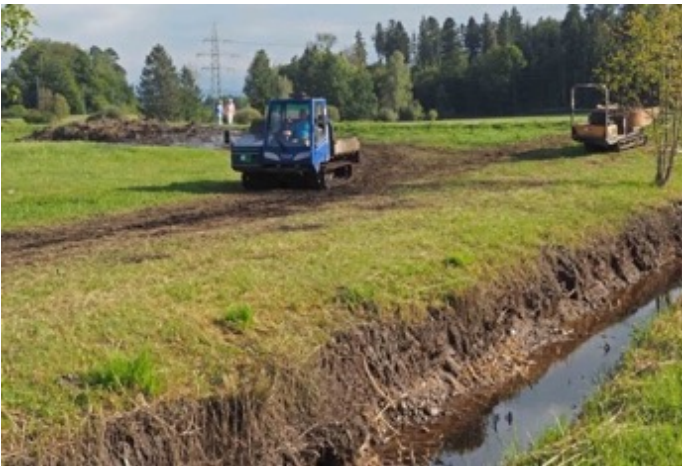
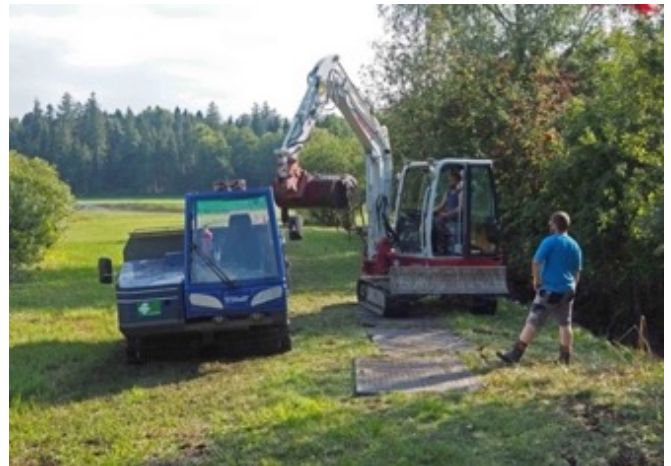
Im September 2019 wurde der Brüschraben zwischen der Flurstrasse beim Rütliplatz und der Unterführung durch den Bahndamm auf einer längeren Strecke ausgebaggert. Das Aushubmaterial wurde mit einem Raupenfahrzeug an den Rand der Flurstrasse gefahren, um von dort später abtransportiert zu werden. 10.09.2020

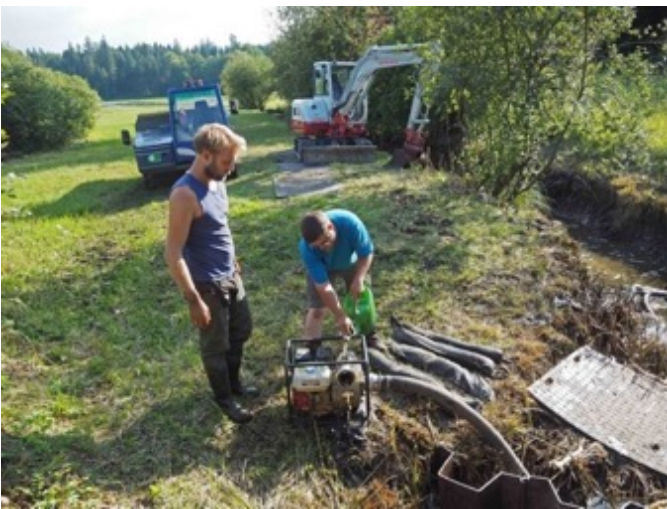
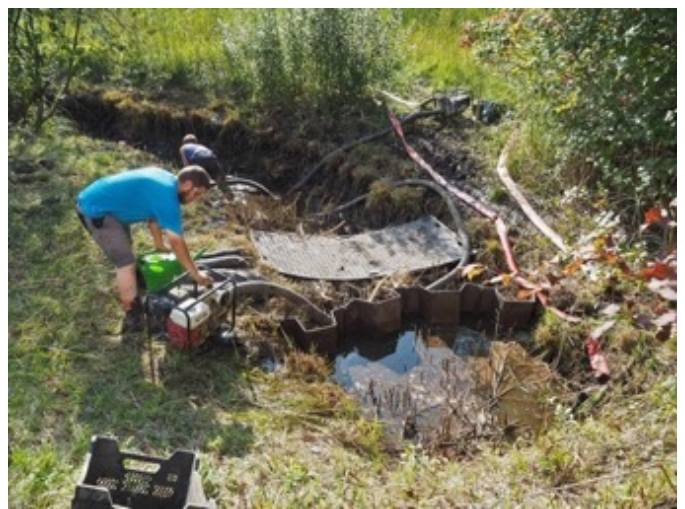
Tizian Frey führte die Baggerarbeiten zusammen mit einem Zivildienstleistenden vom Naturschutz-Unterhaltsdienst durch. Für die Ausbaggerung musste das Wasser zu einem grossen Teil abgepumpt werden. Eine Spundwand quer durch den Graben kurz vor dem Bahndamm verhinderte den Rückfluss des Grabenwassers in den Bearbeitungsbereich. 10.09.2020

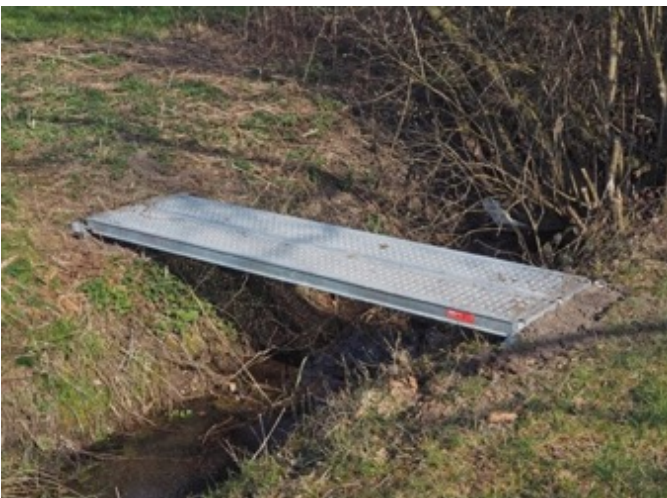
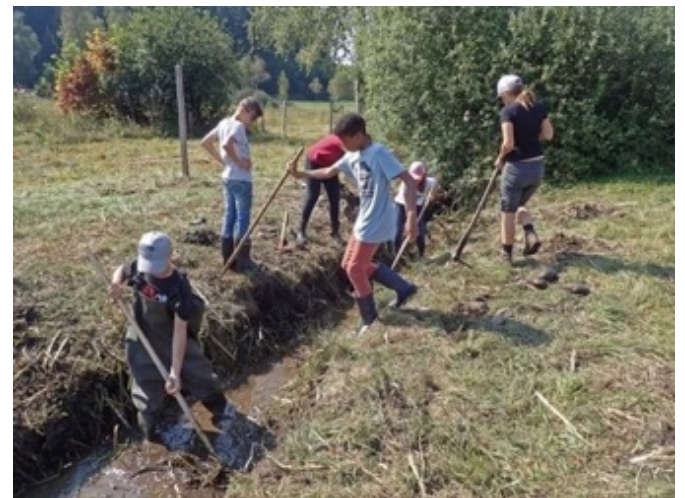
Brüschraben im Bändlerstück. Links: Lange Jahre diente ein inzwischen morsch gewordenes Brett als Steg über den Graben. Dieses ist durch einen stabilen Gitterrost aus Leichtmetall ersetzt worden. Der Übergang wird immer wieder bei Kontrollgängen und Pflegemassnahmen benutzt, es führen jedoch keine Zugangswege zu dieser Stelle. 19.03.2020. Rechts: Schüler der Sekundarschule Walenbach/Kempton beim Pflegeeinsatz am Brüschraben. 18.09.2020. Foto Marcel Hatt

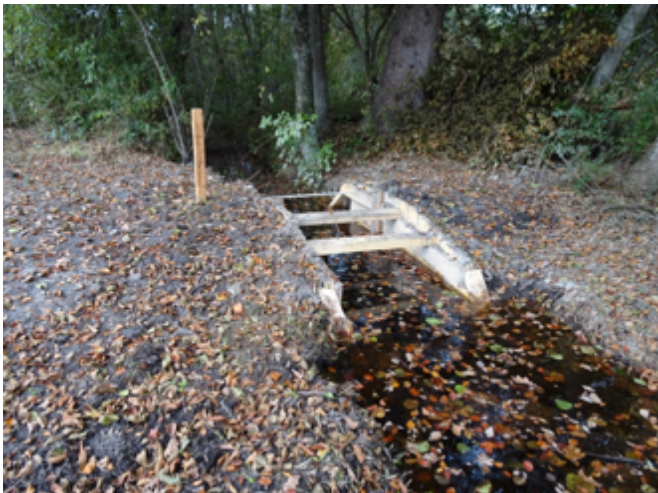
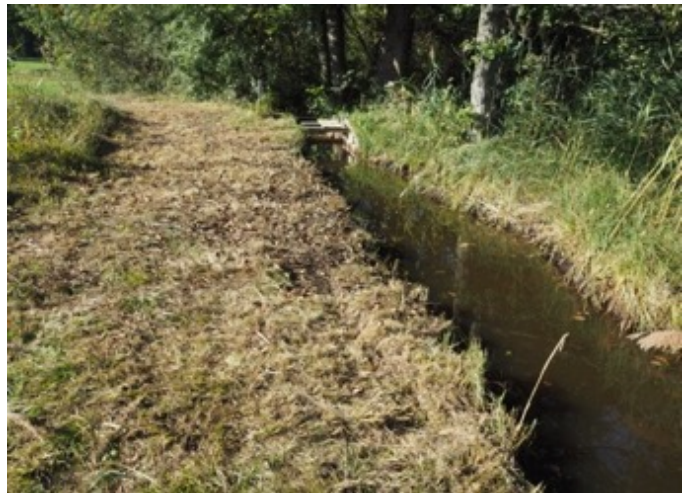
Links: Aufstau des Mostbachs mit Holzkonstruktion beim Weiher O4 im Oberhöflerriet. 13.10.2022. Foto Max Trafelet. Rechts: Der Aufstau wurde bei einem späteren Grabenunterhalt etwas verbreitert. 11.10.2023

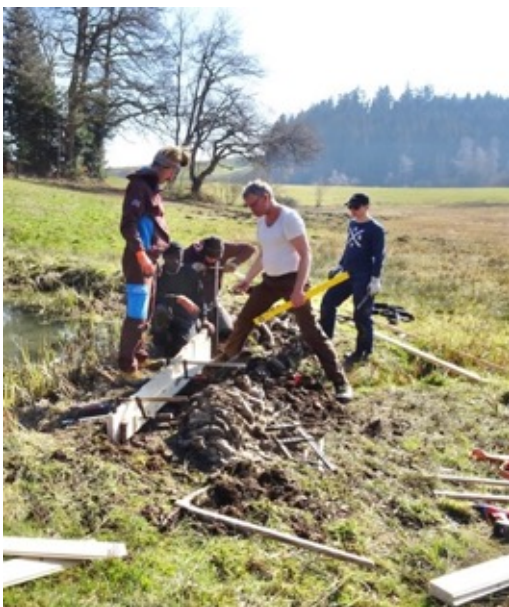
Am einem neuen Gewässer nördlich vom Cheibenrietli (Ambitzgi/Böndlerriet) wurde der Damm von Xavi Jutz und Zivis erhöht und mit Spundwandbrettern abgedichtet. 03.03.2025. Foto Max Trafelet. Damit wurde die geplante Weiherfläche erreicht. Der Algenbewuchs deutet auf ausgeschwemmte Nährstoffe aus der ehemals gedüngten Wiese. Foto vom 23.04.2025.

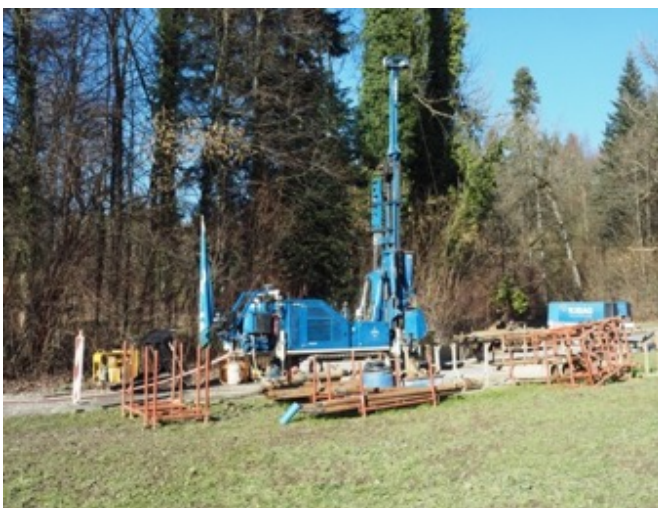
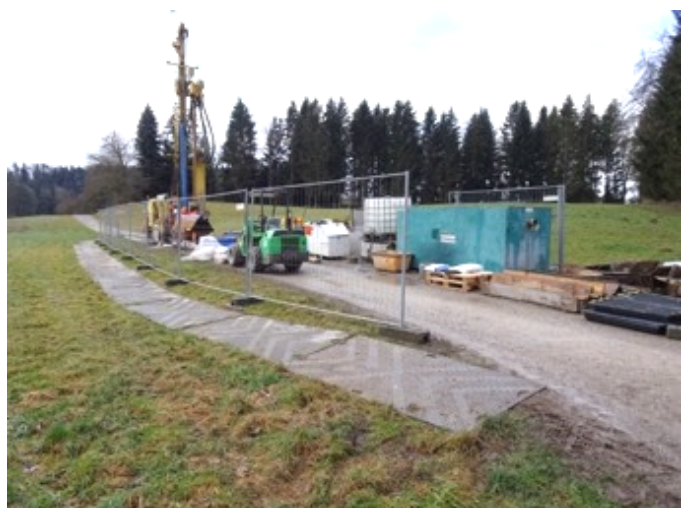
Um die geologischen Verhältnisse abzuklären, wurden im Zusammenhang mit der geplanten Oberland-Autobahn an verschiedenen Stellen der Druzo Sondierbohrungen durchgeführt. Letzte Bohrung am Amslenbüel. 28.02.2025. Foto rechts: Max Trafelet
