Libellenschutz – bestehende Lebensräume erhalten und neue schaffen

Ein Bilderbericht aus der Drumlinlandschaft Zürcher Oberland von Hansruedi Wildermuth

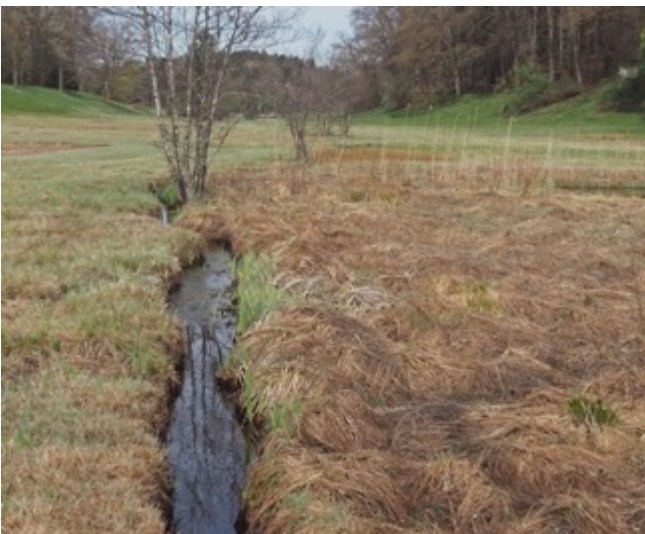
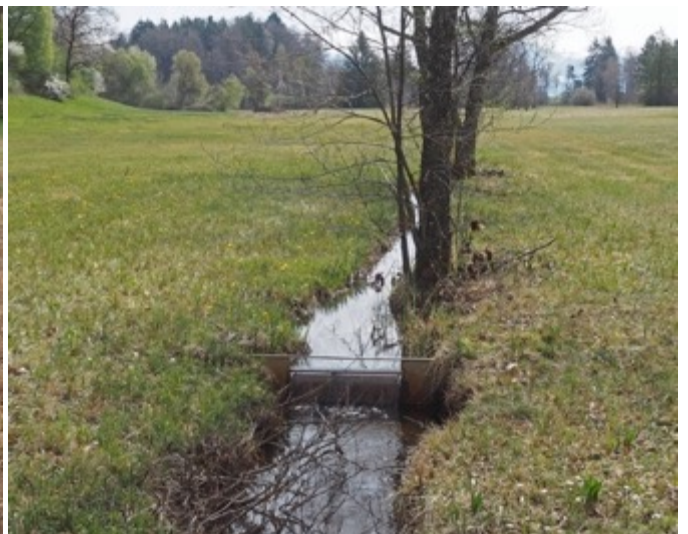
Der Mostbach zwischen den Drumlins Hatschberg und Stockbüel ist ein idealer Lebensraum für diese Köcherfliege. Das Gewässer wird an drei Stellen gestaut, um das Wasser in Trockenperioden zurückzuhalten. Das Bächlein fliesst auf der ganzen Strecke nur langsam. Der Gewässergrund besteht aus Kies und einer Schicht mit zerfallendem Pflanzenmaterial.

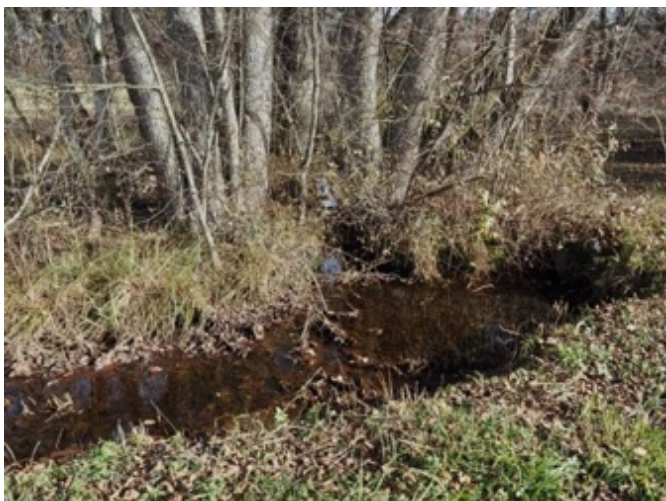
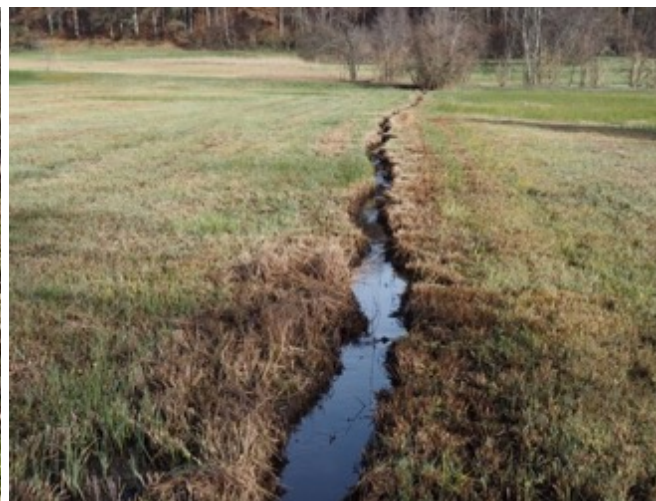
Links: Einmündung des Pfaffenholzbächlis (Bildmitte) in den Mostbach. Rechts: Mostbach im Oberhöflerriet. Die Gewässer fliessen hier offen und sind im Spätherbst sauber ausgemäht, das Mähgut ist abgeführt. Fotos v. 12.11.2025

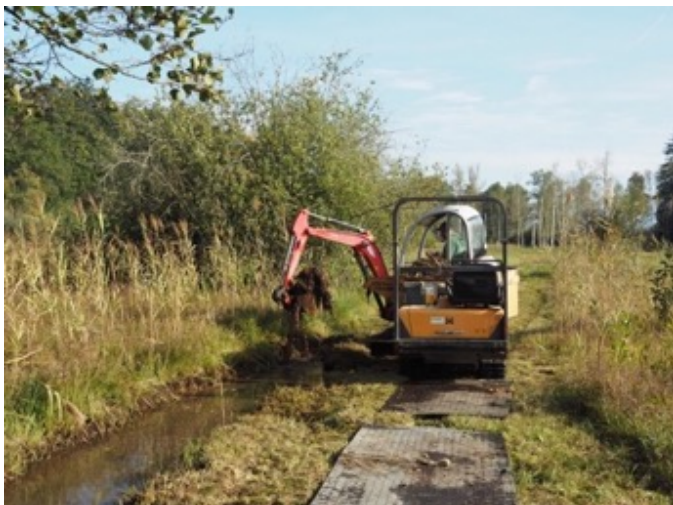
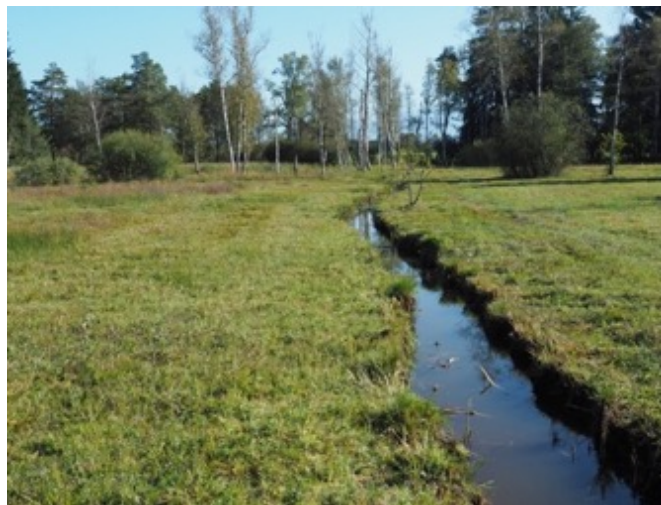
Baggerarbeit am Mostbach im Oberhöflerriet am 06.10.2023. Dem geräumten obersten Teil des Mostbachs ist die maschinelle Bearbeitung dank Sorgfalt des Baggerführers kaum mehr anzusehen. Das Aushubmaterial ist vollständig abgeführt. 11.10.2023.

Seit vielen Jahren werden die Gräben je nach Bedarf, aber stets räumlich und zeitlich über Jahre gestaffelt, geräumt. Die Arbeit erfolgt je nach Aufwand in Handarbeit oder mit Bagger. Es wird darauf geachtet, dass leicht geschwungene Uferlinien und lokal auch etwas tiefere, schmalere und breitere Stellen entstehen.

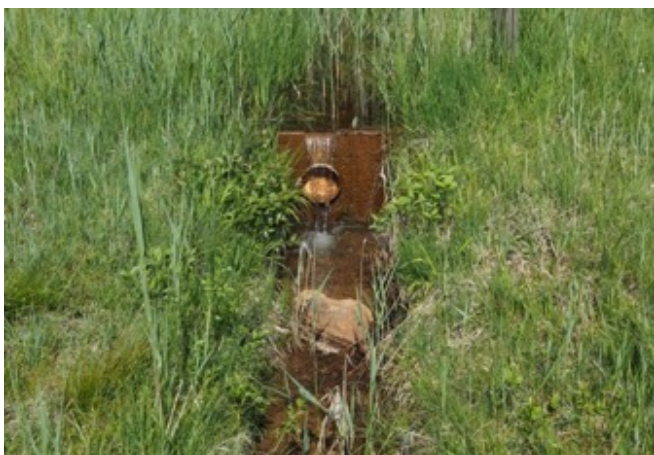
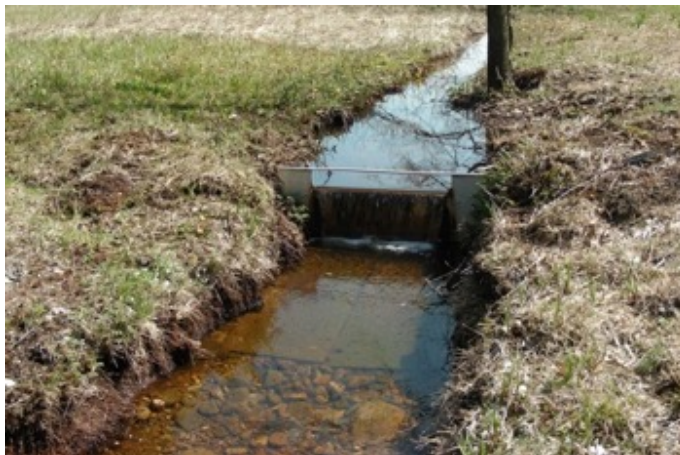
Einfache Stauwehre aus Holz mit rundem, abnehmbarem Plastikpfropf (links) verhindern den raschen Abfluss des Wassers. An mehreren Stellen wie hier am Mostbach (rechts) wurden Wehre aus rostfreiem Stahl mit demontierbaren Platten eingebaut. Die Steinplatten unter dem Stau verhindern die Auskolkung des Gewässerbodens, der hier natürlicherweise aus Kies besteht.

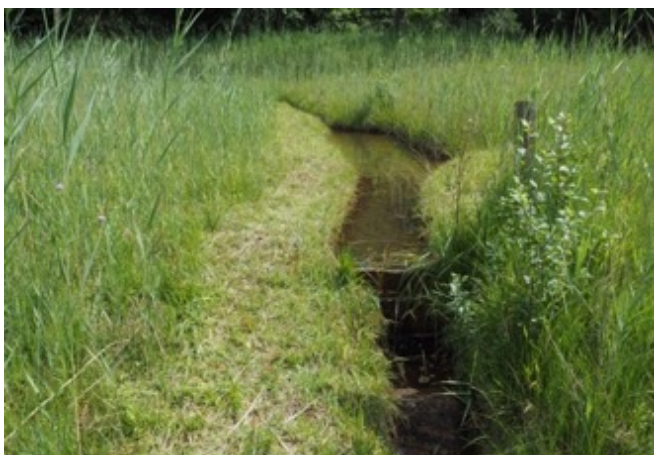
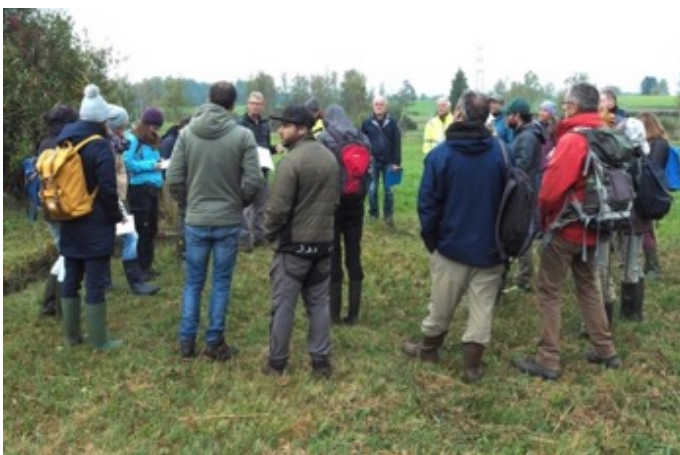
Links: Im Chuderriet werden die Grabenufer im Juni einseitig gemäht, damit die Wasserfläche für Libellen frei sichtbar bleibt. Rechts: Erfahrungsaustausch zum Thema Unterhalt und Aufstau von Gräben mit Naturschutzbeauftragten der Fachstelle Naturschutz Zürich am 18.10.2023.

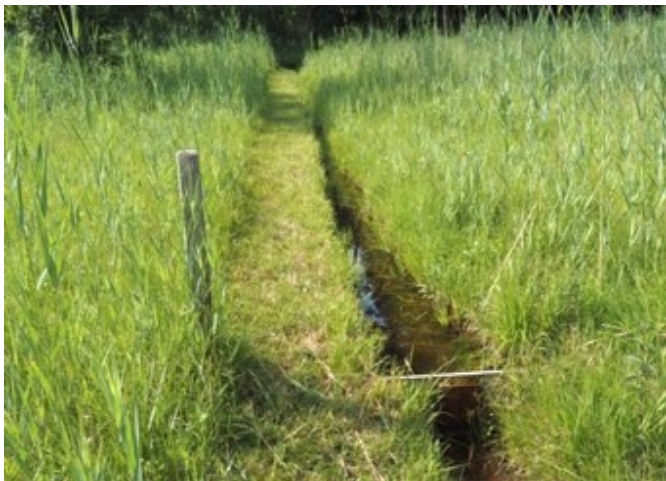
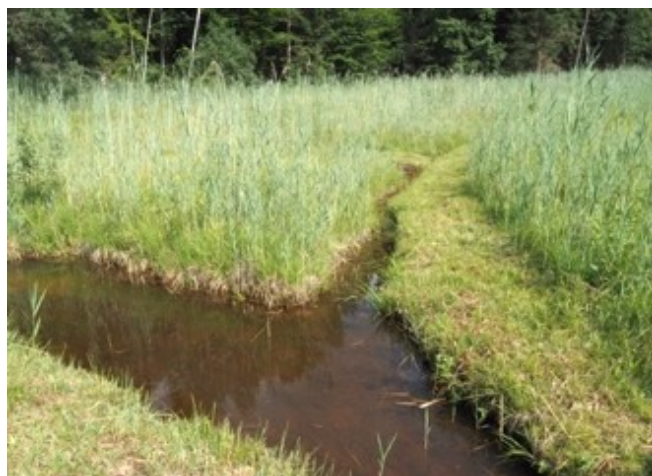
Links: eine Grabenstrecke mit Stauwehr im Vordergrund. Der Pfahl markiert die Stelle des Wehrs. Die Strecke ist einseitig ausgemäht. Rechts: Beim Zusammenfluss zweier Gräben ist mit der Verbreiterung des Grabens ein weicherähnliches Gewässer mit schwachem Durchfluss entstanden. Beide Fotos vom 04.07.2025

Die Gräben im Chuderriet sind bezüglich des Aufstaus und des Unterhalts zum kantonalen Vorzeigeobjekt geworden. Um die Besonnung der Wasserflächen während der Fortpflanzungszeit der Libellen zu gewährleisten, werden die Grabenschultern jeweils im Juni einseitig ausgemäht. Die Räumung verwachsener Grabenstücke erfolgt zeitlich und räumlich gestaffelt. Der Torfschlamm in der Grabensohle wird belassen, er bietet Lebensraum und Verstecke für viele Tiere in jeder Jahreszeit.

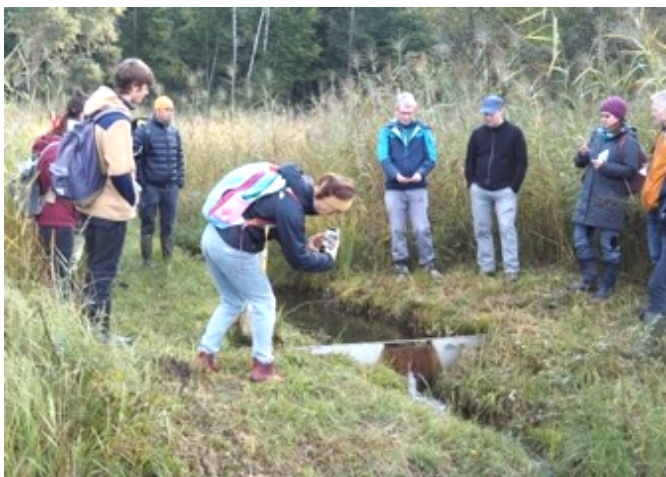
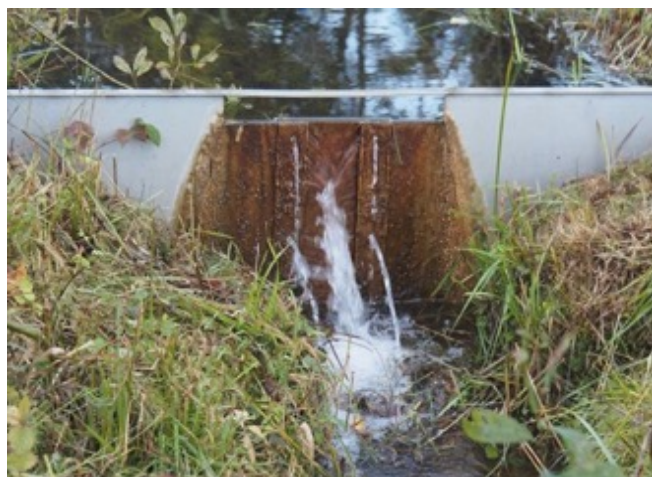
Links: Xavi Jutz erklärt den Naturschutzbeauftragten Konstruktion und Funktion der Stauwehre. Rechts: Stauwehr unterhalb Grabenstrecke mit montierter Metallplatte und Wasserabfluss. Die braune Farbe an der Metallplatte rührt von natürlichen Eisenausfällungen des Quellwassers aus dem nahen Drumlinfluss. 02.10.2025

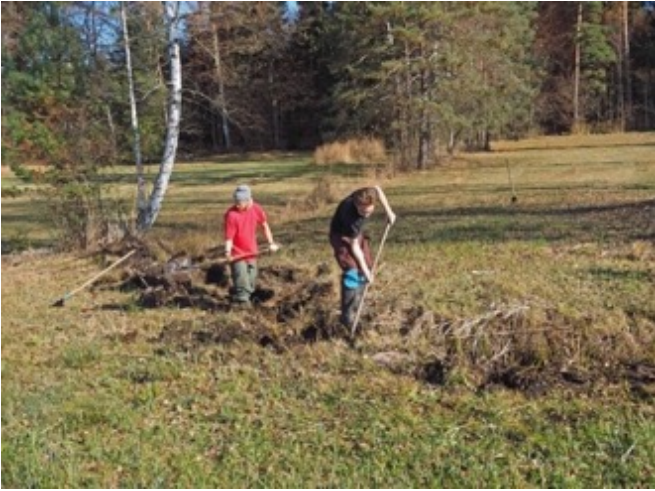
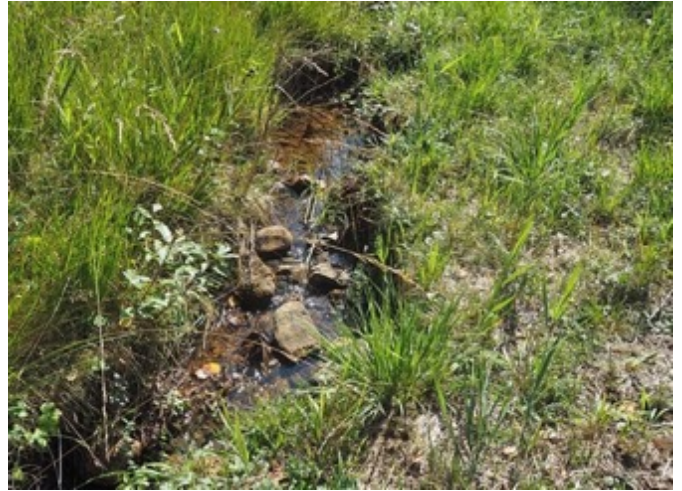
Im November 2015 wurde ein verwachsenen Grabenstück geräumt. An dieser Stelle ist das Gefälle am grössten. Die beiden Zivis bemühten sich um eine möglichst natürliche Gestaltung des Fliessgewässers. So wie auf dem Bild rechts sah es nach vier Jahren, am 26.08.2019, aus – attraktiv für Quelljungfern und Prachtlibellen.

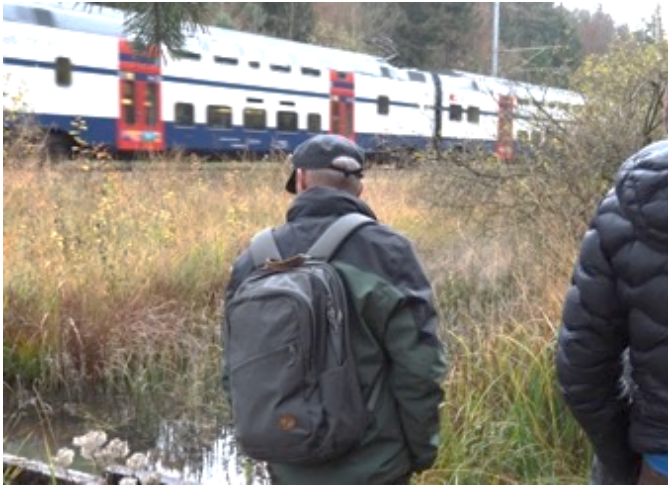
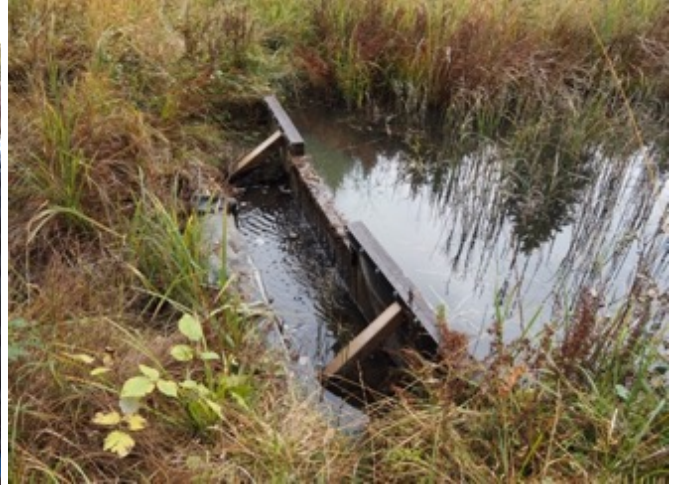
An der jährlichen Begehung der Druzo-Projektgruppe vom 07.11.2024 wurde auch der an zwei Stellen gestaute Graben entlang der Bahnlinie Wetzikon-Bubikon nordöstlich des Jungholzes besucht.

Diskutiert wurde hier das Wehr mit der zusehends undichten Holzkonstruktion. Ein Metallwehr in dieser Breite wäre eine sehr teure Spezialanfertigung und kaum an diese Stelle zu transportieren. Durch den Einbau von Schwellen bei Einläufen von kleinen Seitengräben in den Hauptgraben staut sich das Wasser aus dem Drumlinfluss, bevor es überfließt. So entstehen neue Kleinlebensräume. Die Bewirtschaftung (Schnitt und Abtransport des Mähguts) wird hier allerdings mühsamer. 07.11.2024

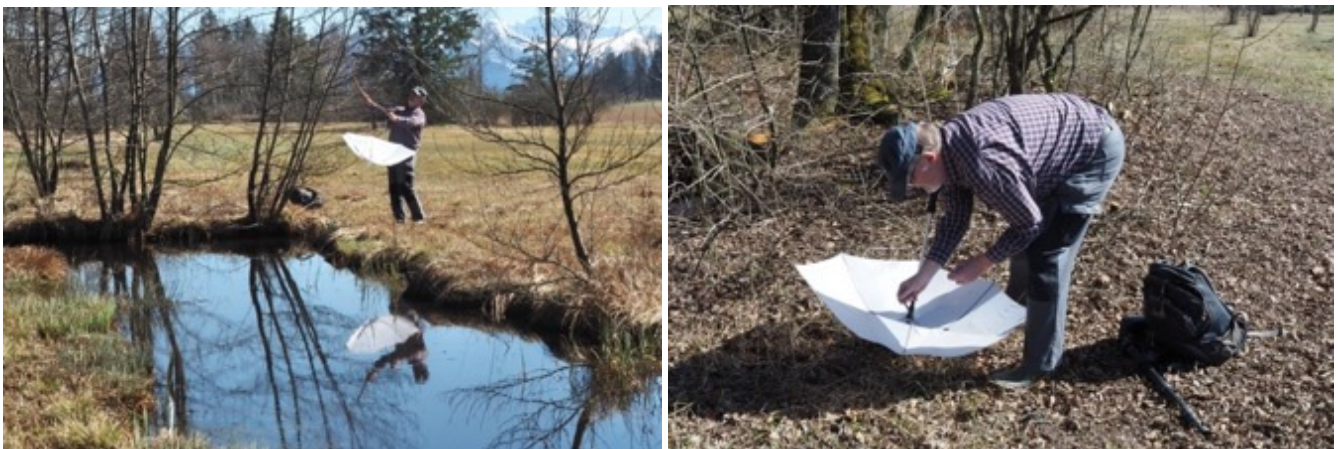
Kleine Steinfliegen wie *Nemoura dubitans* lassen sich von Sträuchern klopfen und in einem weissen Schirm auffangen, um sie dann zu bestimmen und/oder zu zählen. Hier in Aktion: Stefan Kohl

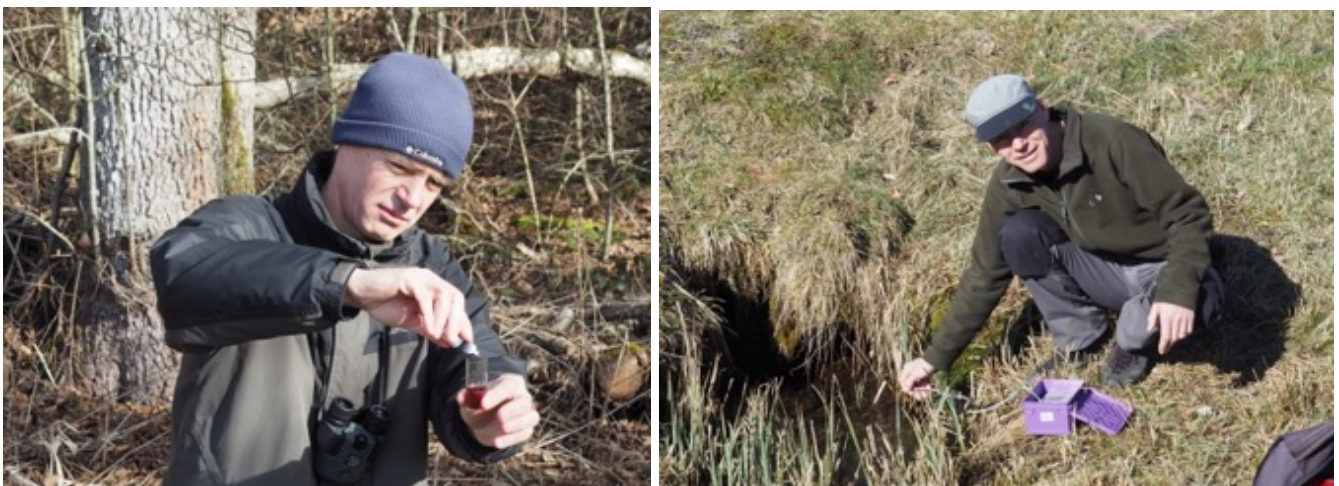
Die Wasserqualität (z.B. Sauerstoffgehalt, Wasserhärte, pH-Wert, elektrische Leitfähigkeit) lässt sich im Feld mit Hilfe tragbarer Gerätschaften messen. Marcel prüft den Carbonat-Gehalt (links) und die Leitfähigkeit (rechts).

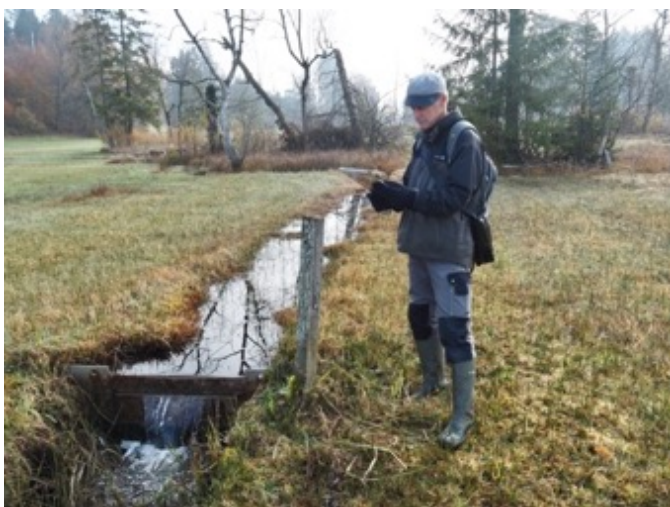
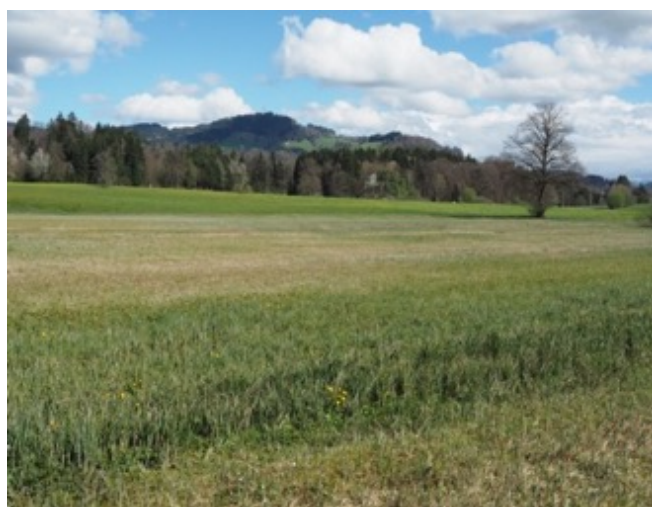
Links: Marcel Hatt protokolliert den Zustand von Graben und Stauwehr im Schweipelriet. Hier besteht kein Unterhaltsbedarf. Rechts: Diese Grabenstrecke im Freecht ist stark verwachsen. Deshalb ist eine Teilräumung in Handarbeit angesagt.

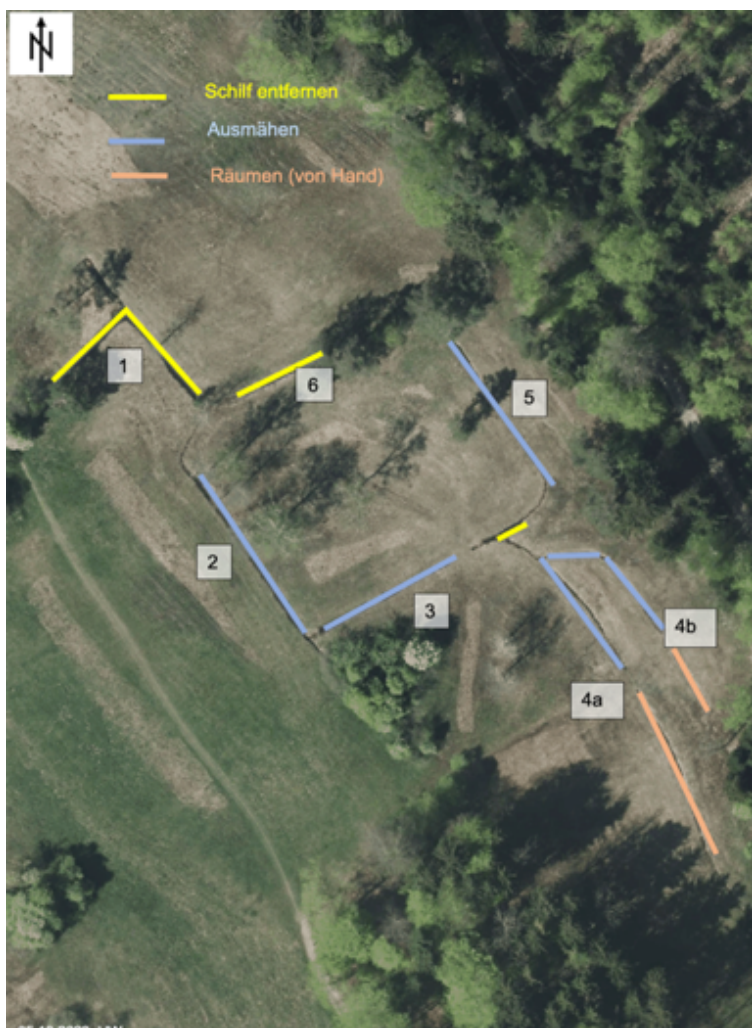
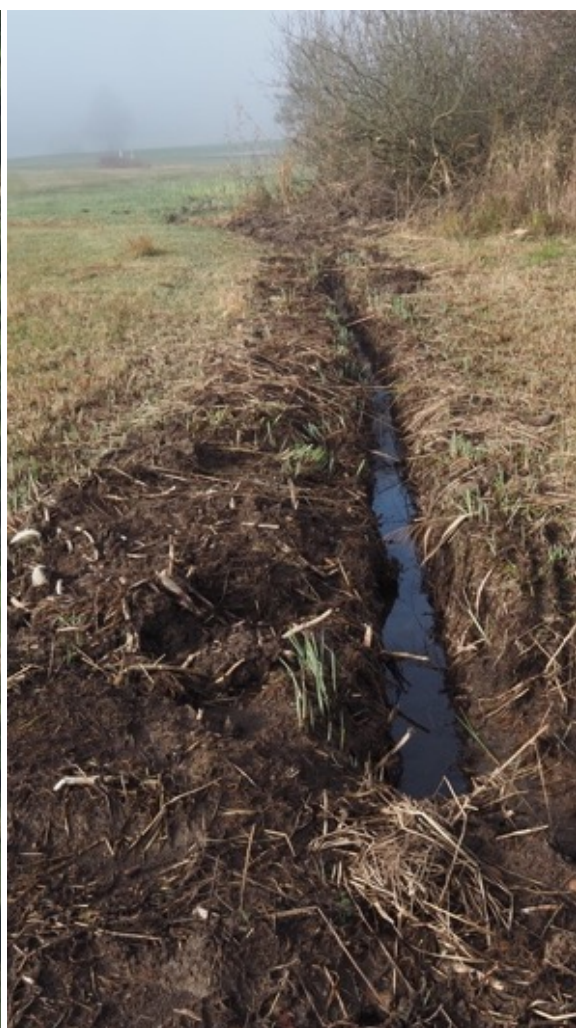
Die Resultate der Felderhebungen werden in einem Pflegeplan mit Wunschliste zusammengefasst, hier als Beispiel das Grabensystem im Chuderriet mit den Teilstrecken 1-6 für das Winterhalbjahr 2023/24. Zuständig für die Umsetzung ist seit Jahren Max Trafelet als Naturschutzbeauftragter (NBA) der Fachstelle Naturschutz Zürich (FNS). Durchgeführt werden die Massnahmen wenn möglich in Handarbeit, meist von Zivis. Wichtig ist, dass das Aushubmaterial abgeführt wird und nicht liegen bleibt.

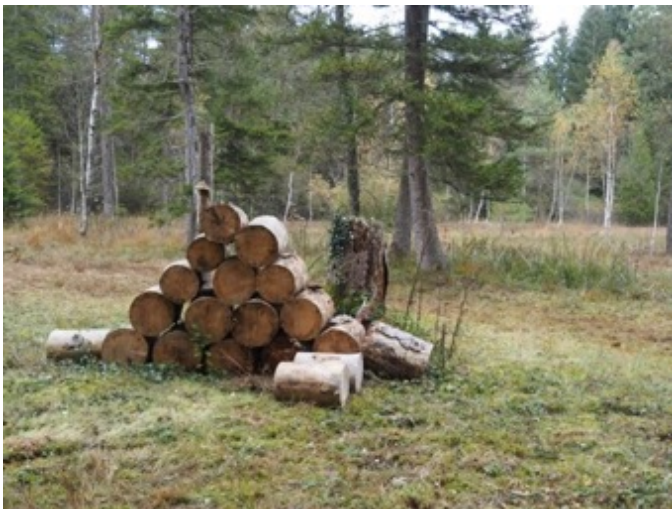
Noch nicht ganz fertige Holzbeige neben verrottendem Baumstrunk für Totholzbewohner. Hinwilerriet, 16.10.2025

Aus Forstabfällen und Ästen von Auslichtungs- und Entbuschungsaktionen werden Kleinstrukturen aufgebaut. Auf grobem Material liegen aufgeschichtete Äste, darüber feine Zweige oder Schilfstreu. Nutzniesser sind Kleinsäuger, Reptilien, Amphibien, holzbewohnende Insekten und Pilze. Aber auch Libellen können davon profitieren, vor allem zur Thermoregulation.

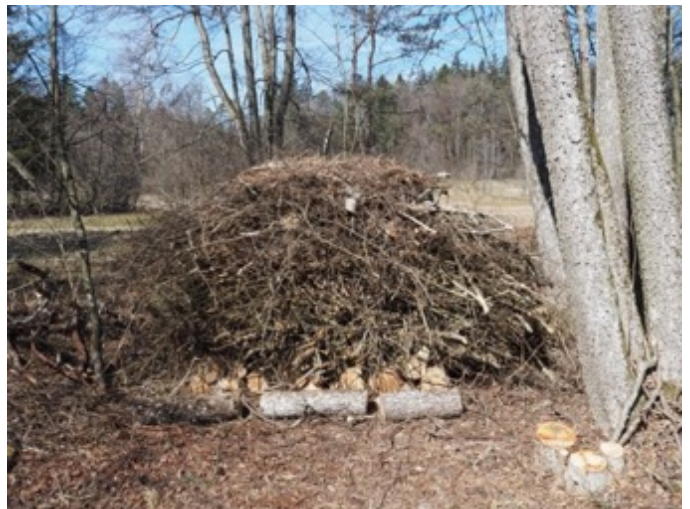
Professionell errichteter Holzhaufen nach Ausholzung eines Kleingehölzes am Mostbach. 20.03.2025

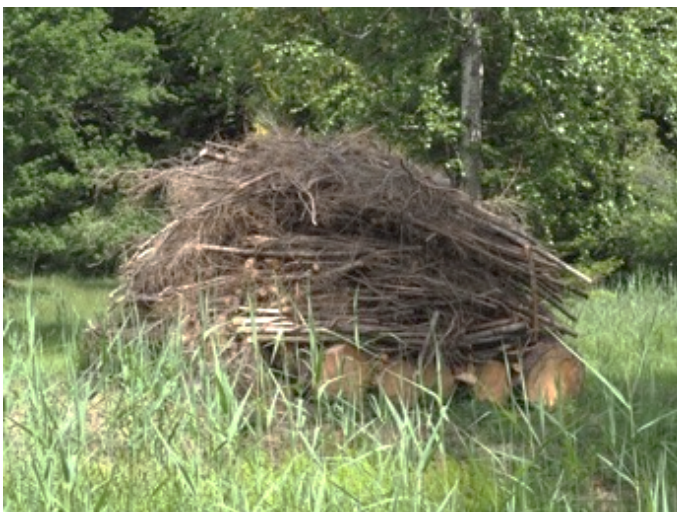
Holzhaufen aus gefällter Rottanne im Hinwilerriet, 16.05.2024

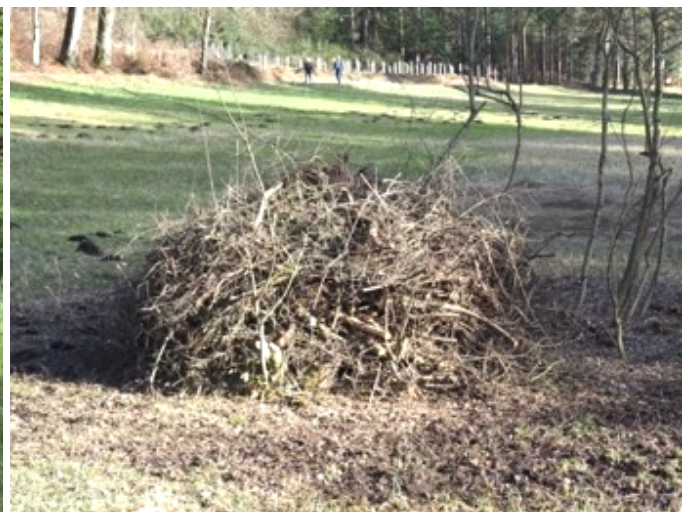
Haufen nach Teilentbuschung, nördl. Hatschberg, 21.02.2025

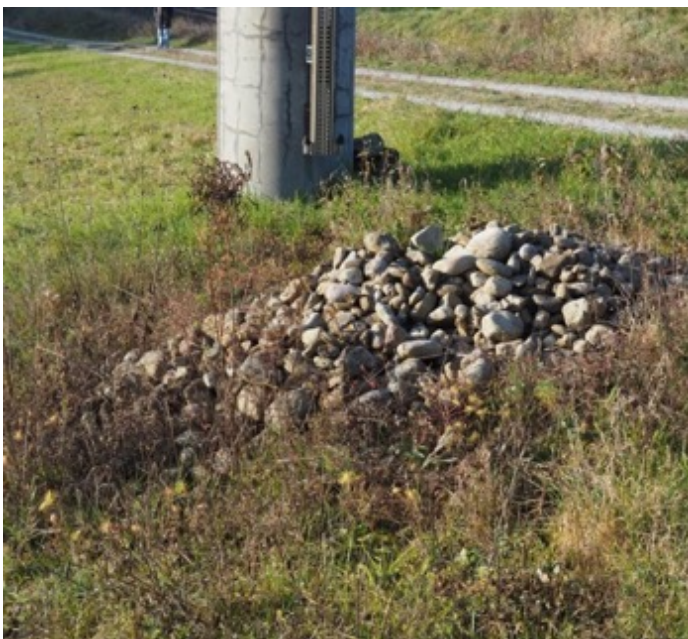
Lesesteinhaufen am Rand des Schutzgebietes. Nutzniesserin ist unter anderem die Zauneidechse.

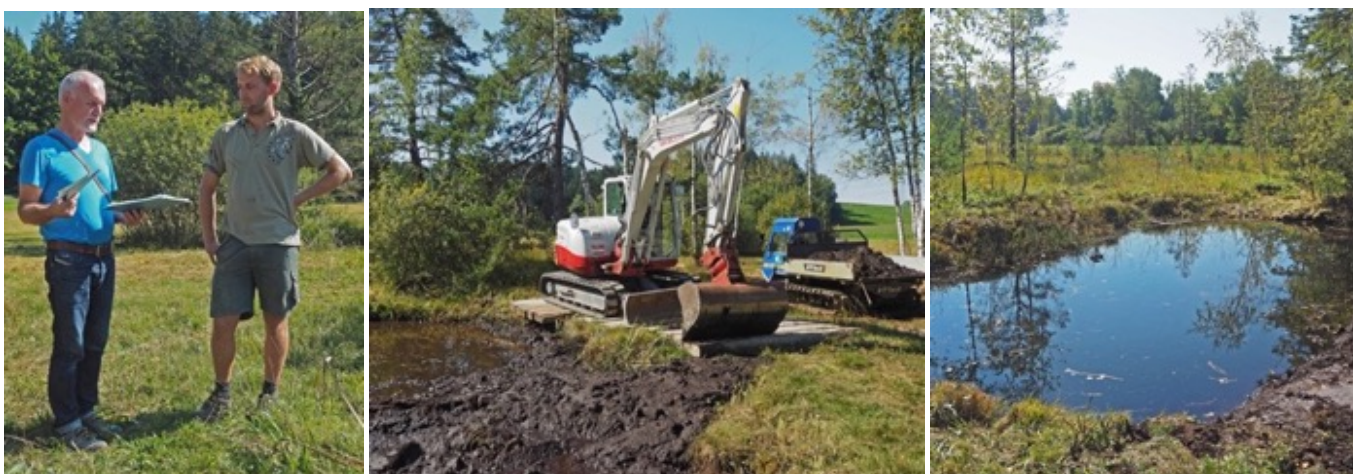
Auf Initiative von Marcel Hatt wurden einige wenige Gewässer am Rand von Cheiberietli und Bändlerstück im Rahmen von Unterhaltsarbeiten etwas abgetieft, um so Rückzugstellen für Wasserorganismen während trockenheisser Perioden zu schaffen. Max Trafelet (Schutzgebiets-Beauftragter FNS) und Tizian Frey (SKW) besprechen die Ausführung (15.09.2018). Zur Schonung des Bodens wurden für den Bagger Matratzen gelegt (15.09.2018). Schon zwei Tage später hatte sich wieder Wasser angesammelt (rechts).

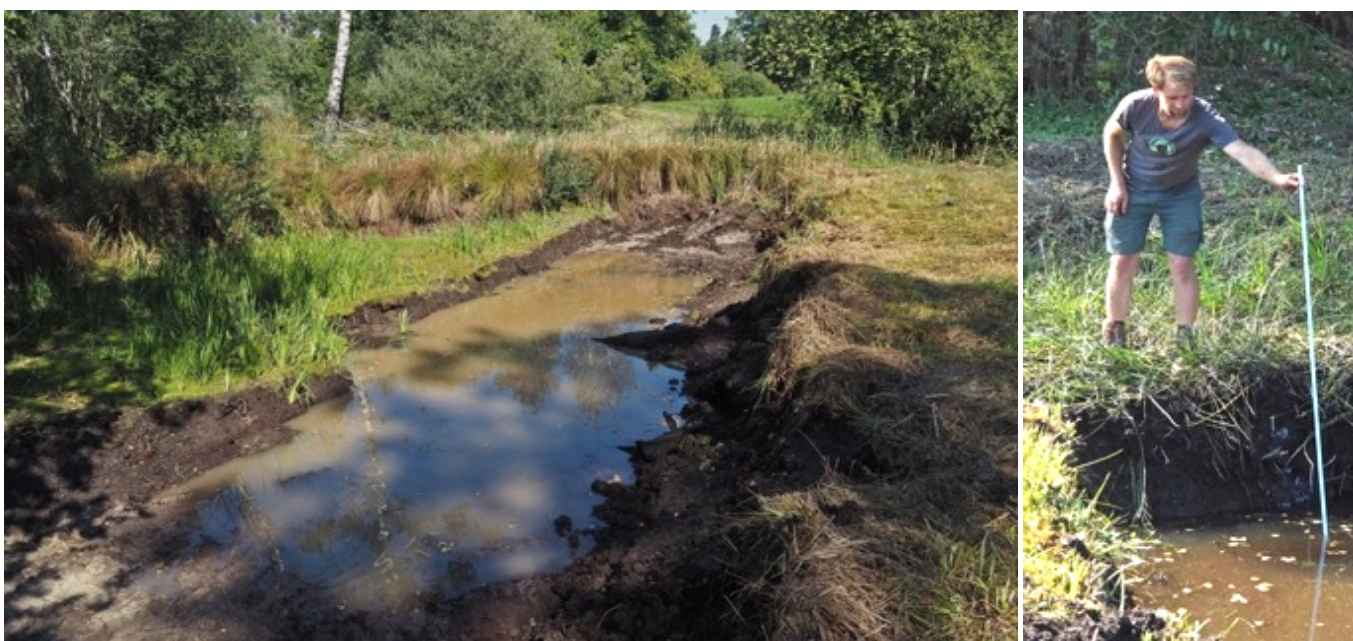
Im Ambitzgi/Bändlerriet war der Wasserspiegel aller Stillgewässer südlich des Birken-Föhrenwäldchens bereits im Frühjahr stark abgesunken, wie der Messstab auf Bild rechts zeigt. Normalerweise stehen die Seggen-Bulten (Bild links im Hintergrund) mit den Wurzeln im Wasser. Das Foto zeigt Gewässer 8c (angelegt 1978) nach der Teilausbaggerung, am 19.09.2018. Genügend tiefe Gewässer sind für das Überleben von Amphibien- und Libellenlarven unabdingbar. Besonders für den Kammmolch, der in der Drumlinlandschaft nur im Ambitzgi/Bändlerriet vorkommt, sind grössere, zumindest stellenweise tiefe Torfweiher.
